CARACTERIZAÇÃO DO TERRITÓRIO

## **PARQUE ESTADUAL SETE PASSAGENS**

## 1. CARACTERIZAÇÃO DO PARQUE ESTADUAL SETE PASSAGENS

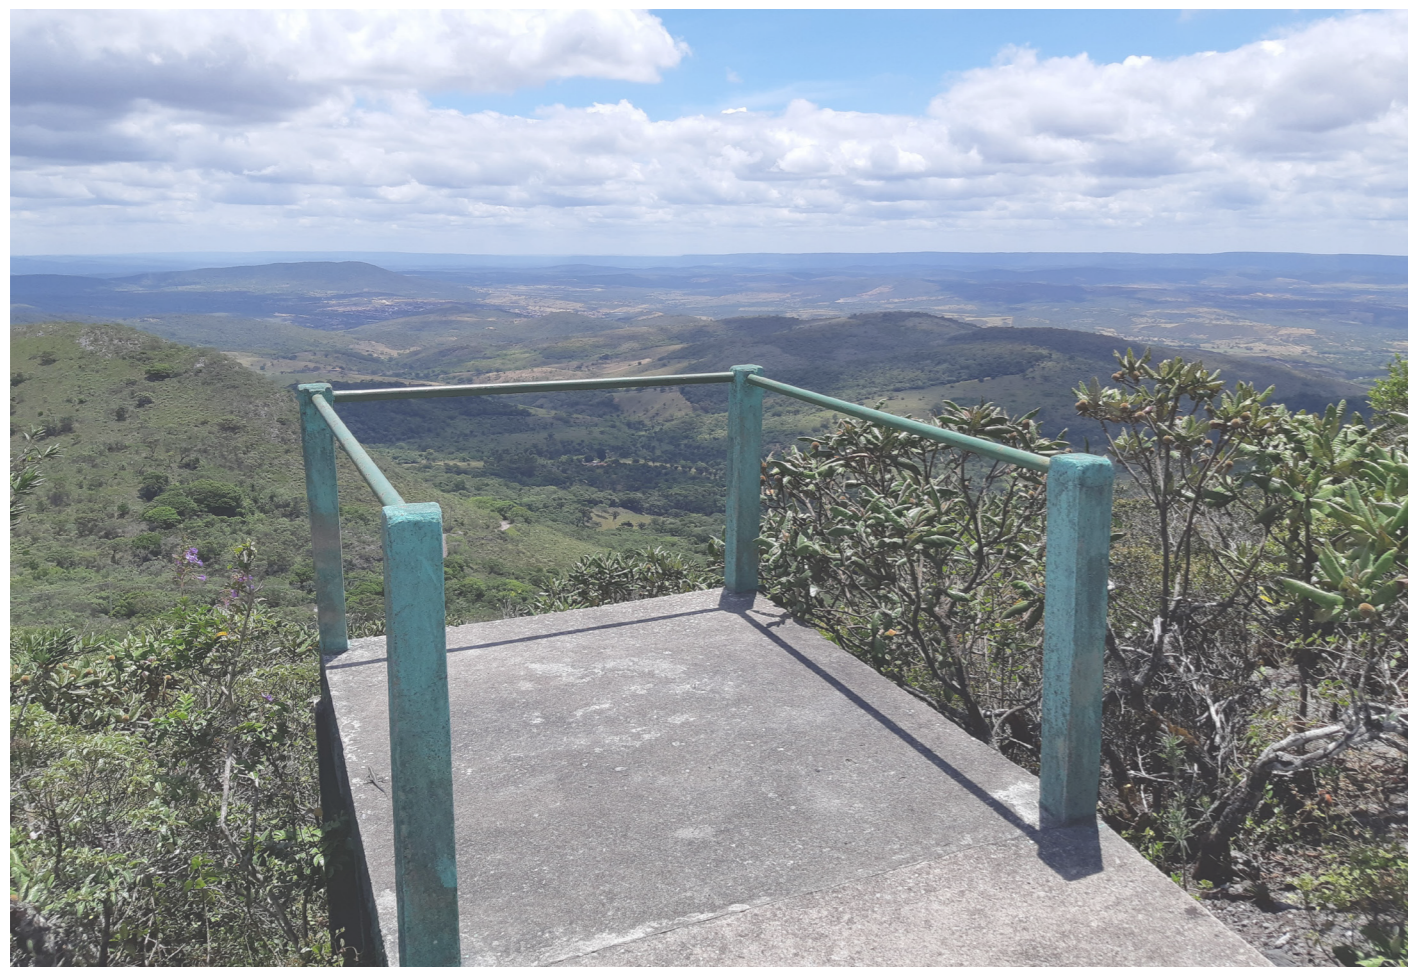
### 1.3.7. Mirante Maria Brejão

Tem vista para a cidade de Miguel Calmon. Guarda Corpo fora das normas de acessibilidade e segurança.

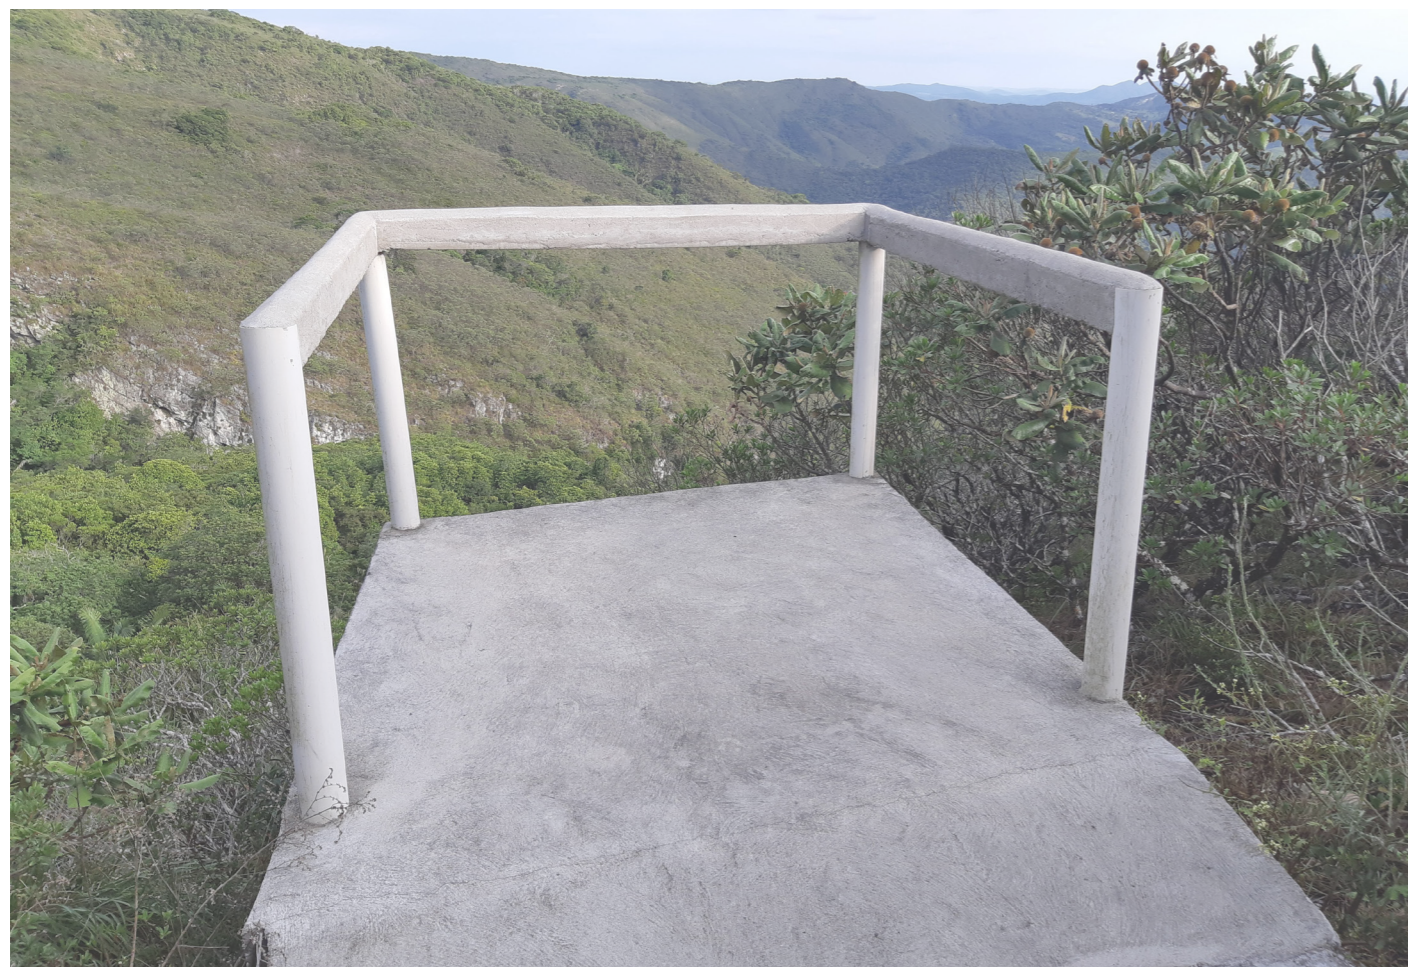
### 1.3.8. Mirante Manoel Cazuza

Guarda Corpo não segue norma de acessibilidade e segurança.

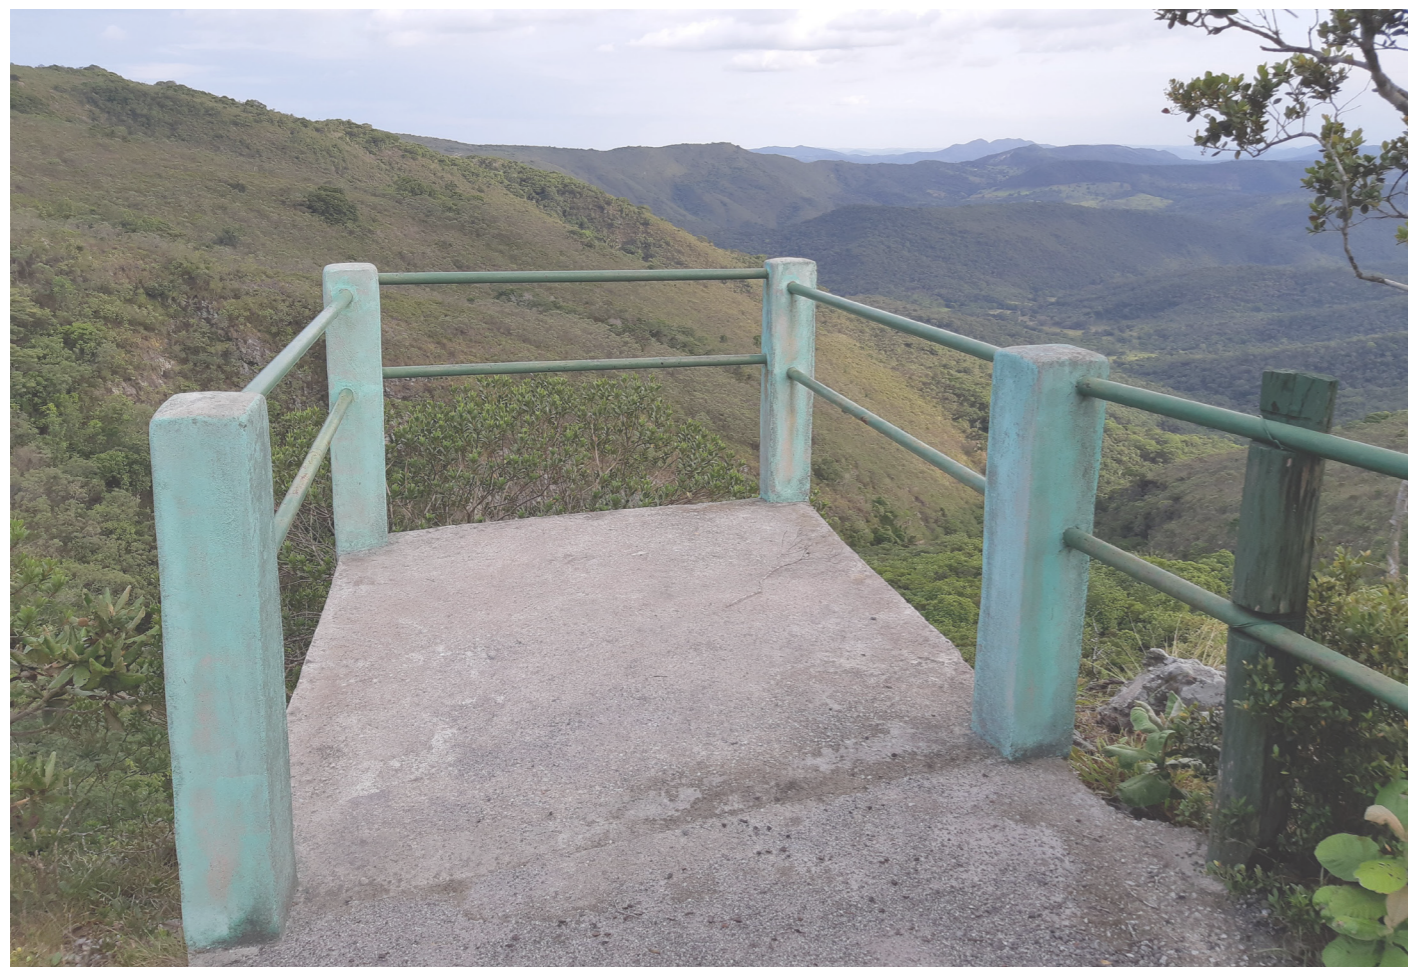
### 1.3.9. Mirante do Vale do Jajai

Guarda Corpo não segue norma de acessibilidade e segurança.
