CARACTERIZAÇÃO DO TERRITÓRIO

## PARQUE ZOOBOTÂNICO GETÚLIO VARGAS

## 1. CARACTERIZAÇÃO DO PARQUE ZOOBOTÂNICO GETÚLIO VARGAS

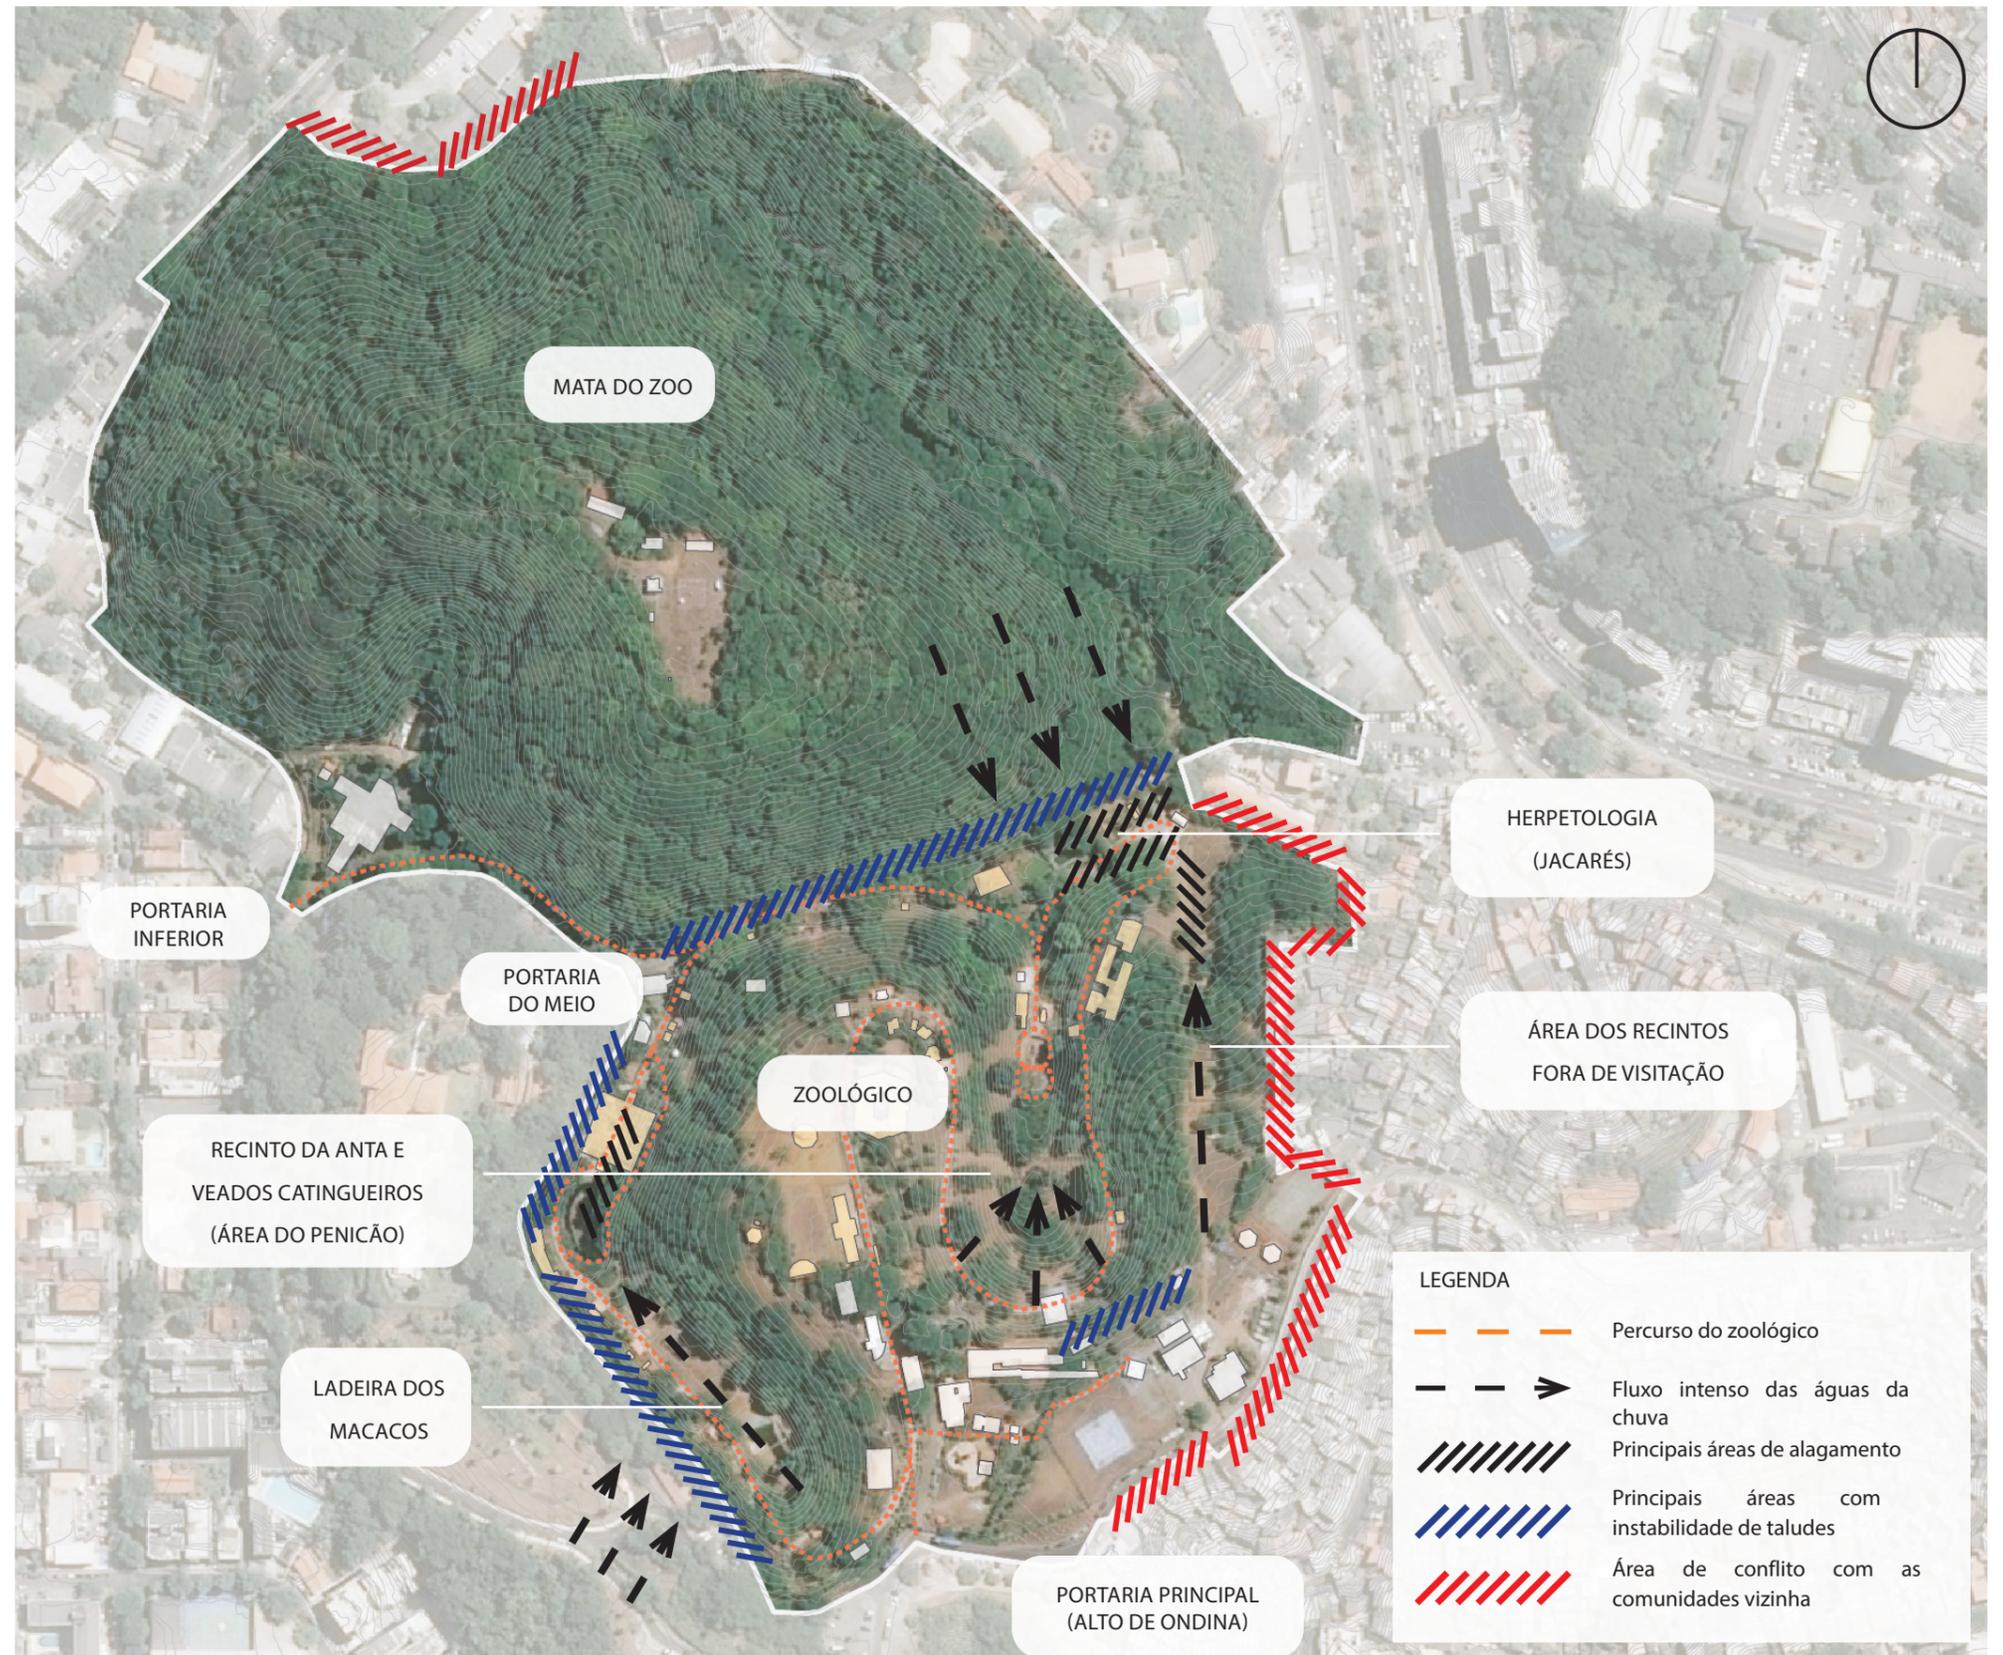
A ocupação desordenada da área no entorno do Zoológico, conforme constatado atualmente, ocasiona invasões recorrentes dentro do terreno do Zoológico. Conforme relatos e informações coletadas, estas invasões estariam fomentando o uso de drogas no local, caça de animais silvestres, abandono de animais domésticos e descarte de lixo.

Figura 8. Mapa das fragilidades do zoológico. Fonte: elaboração própria. Foto aérea: Bing

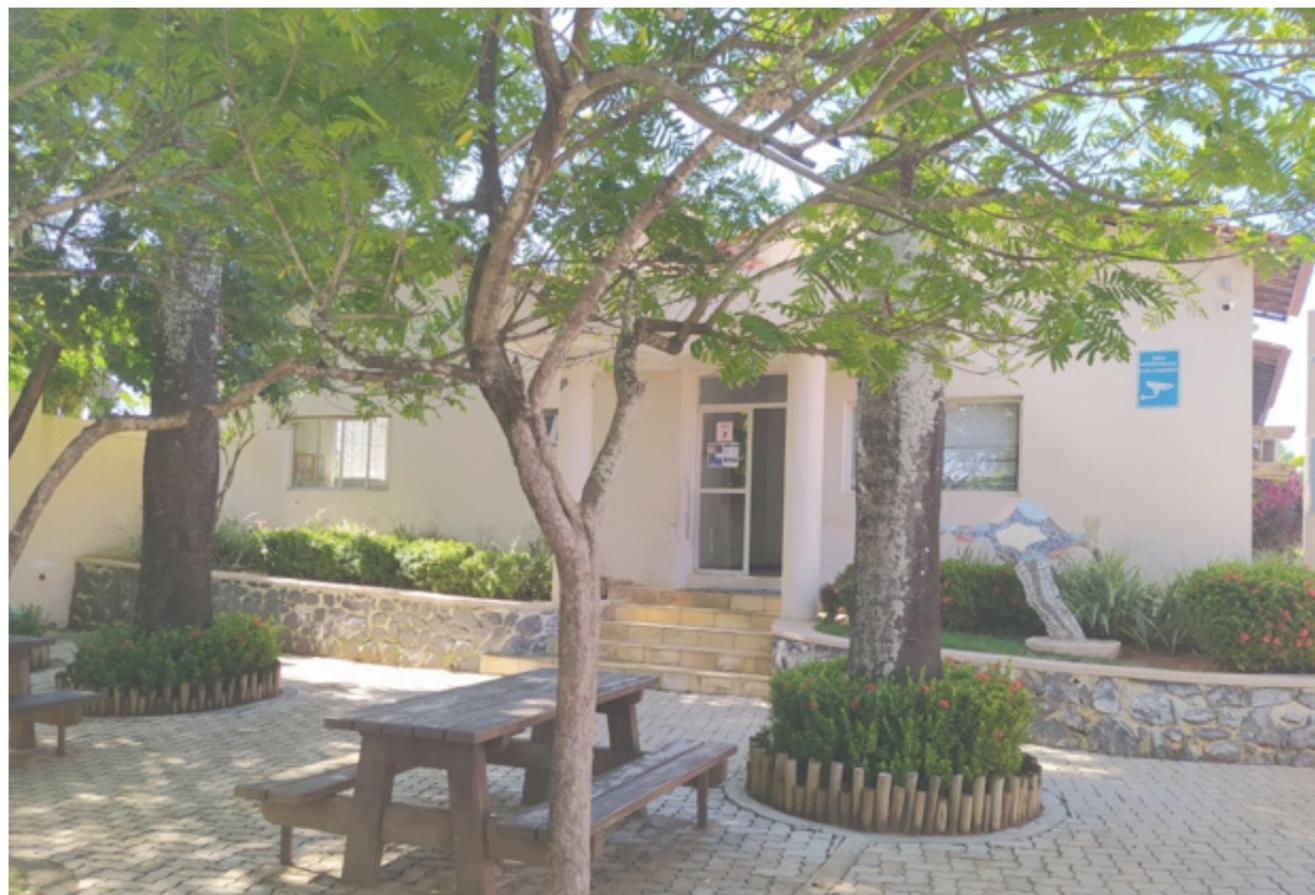
Figura 13. Foto da edificação. Fonte: equipe gestora do PARQUE.

Edificação térrea com salas administrativas, copa para funcionários e auditório com capacidade para 48 pessoas. A edificação apresenta diversos pontos de infiltração.
