CARACTERIZAÇÃO DO TERRITÓRIO

PARQUE ESTADUAL SERRA DO CONDURU

1. CARACTERIZAÇÃO DO PARQUE ESTADUAL SERRA DO CONDURU

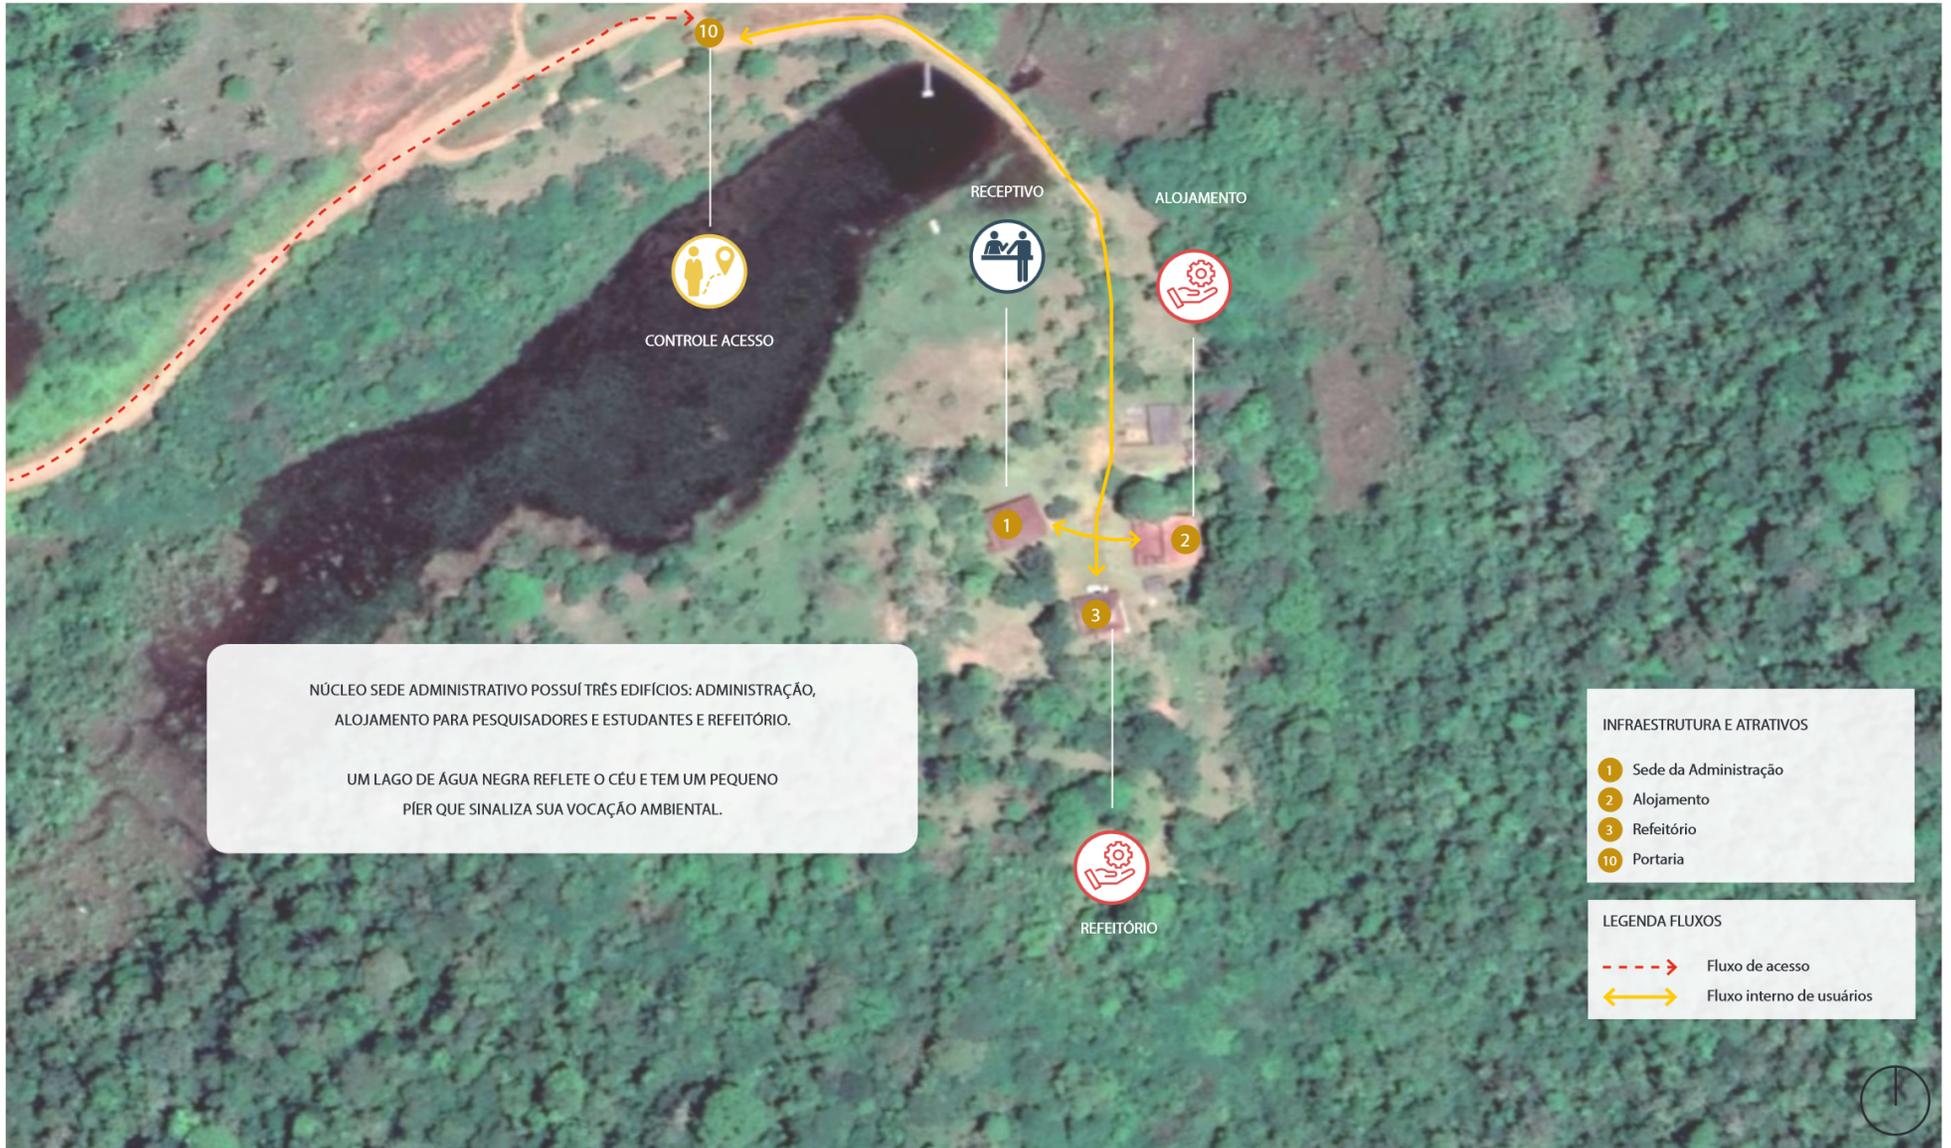
Figura 6. Mapa do Núcleo Sede - programas e fluxos. Fonte: elaboração própria. Foto aérea: Google Earth 2021

O acesso à sede é feito por estrada de terra. Não existe estacionamento propriamente dito. Os veículos param na frente das edificações. Os caminhos internos são de terra e gramado.

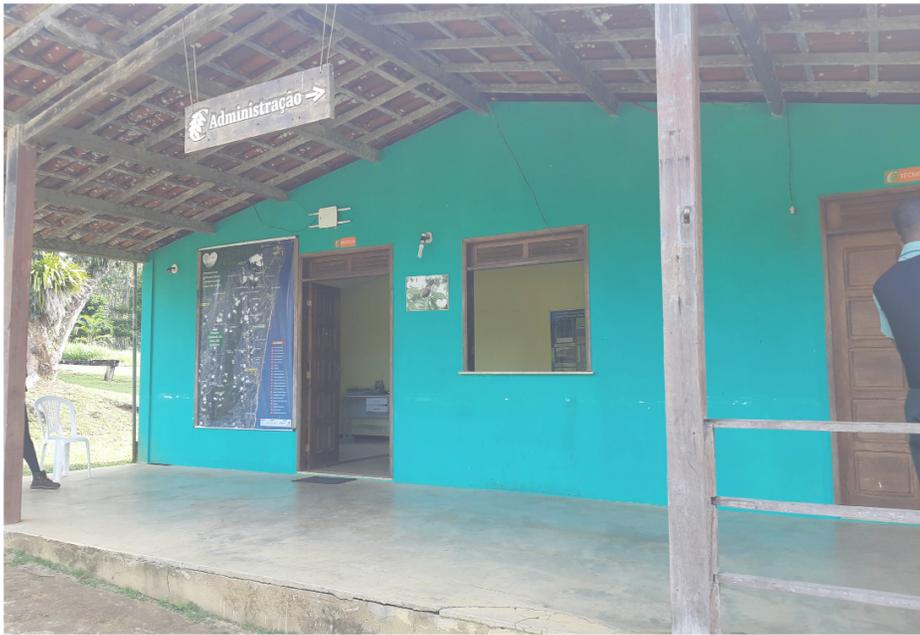
Figura 8. Foto da edificação. Fonte: visita técnica feita pela equipe em fevereiro de 2021

Edifício em alvenaria de uso operacional. Faz parte da Estrutura da Sede Administrativa, e serve de apoio aos funcionários terceirizados. Possui área de edificação com cerca de 105,00m²e uma ampla varanda de aproximadamente 75,00².

Tipo: automotivo
 Possui pavimentação: não
 Possui sinalização: sim
 Possui escadas: não
 Possui rampa: não

Possui escadas: não
 Possui elevador: não
 Possui rampa: não
 Acessibilidade: parcial

Cobertura: telhado
 Fachada: alvenaria
 Portas: madeira
 Janelas: madeira

REFORMA

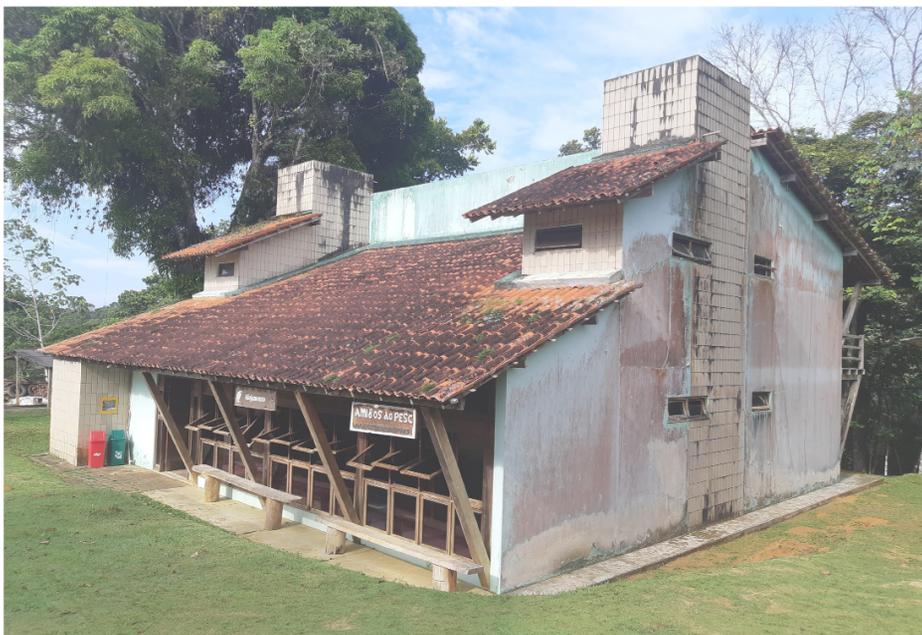
Figura 10. Foto da edificação. Fonte: visita técnica feita pela equipe em fevereiro de 2021

Edifício com dois pavimentos, no Térreo temos: cozinha, refeitório, apoio, sanitários e 4 dormitórios, dentre os quais 2 suítes e uma varanda. No pavimento superior temos: refeitório, varanda, sanitários e 4 dormitórios, sendo 2 suítes. Serve como alojamento.
 O edifício se encontra bem deteriorado.

Tipo: automotivo
 Possui pavimentação: sim
 Possui sinalização: sim
 Possui escadas: sim
 Possui rampa: não

Possui escadas: sim
 Possui elevador: não
 Possui rampa: não
 Acessibilidade: não

Cobertura: telhado
 Fachada: alvenaria/madeira
 Portas: madeira
 Janelas: madeira/metálica

REFORMA

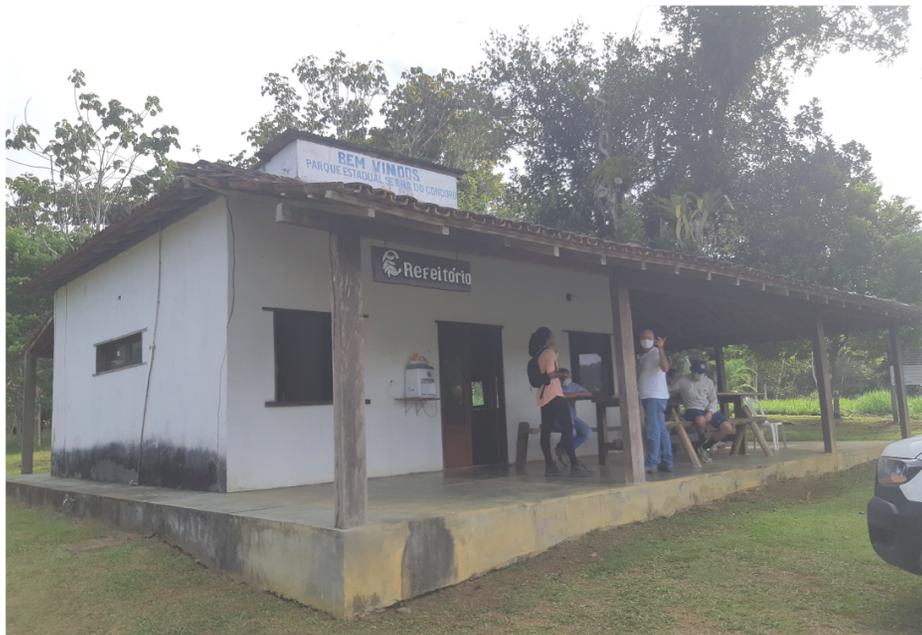
Figura 12. Foto da edificação. Fonte: visita técnica feita pela equipe em fevereiro de 2021

Edifício em alvenaria, com ampla varanda. Estrutura reformulada para atender às demandas da visitação pública, principalmente grupos de estudantes de universidades. Utilização restrita para as demandas do Parque.

Tipo: automotivo
 Possui pavimentação: não
 Possui sinalização: sim
 Possui escadas: não
 Possui rampa: não

Possui escadas: não
 Possui elevador: não
 Possui rampa: não
 Acessibilidade: não

Cobertura: telhado
 Fachada: alvenaria
 Portas: madeira
 Janelas: madeira

REFORMA

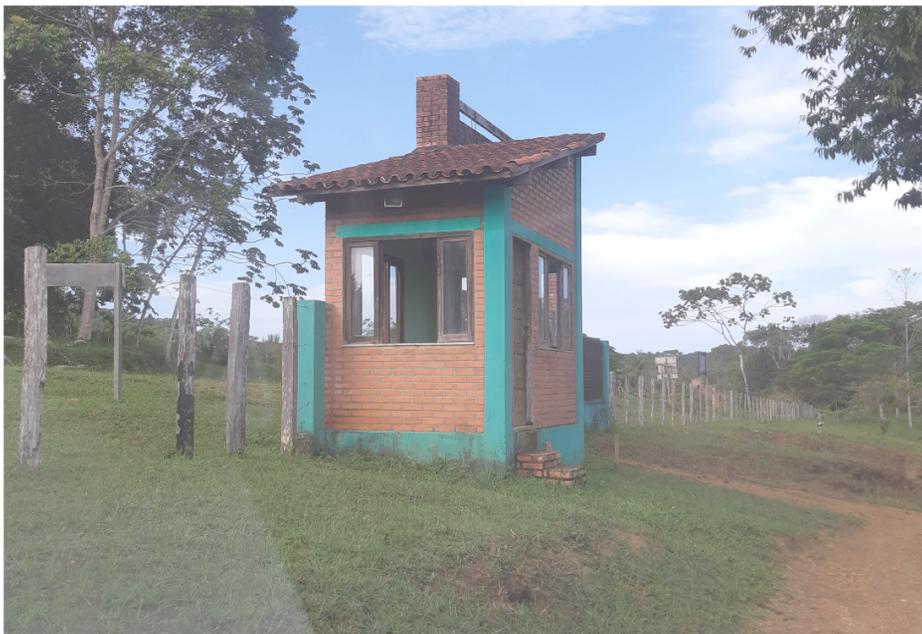
Figura 14. Foto da edificação. Fonte: visita técnica feita pela equipe em fevereiro de 2021

Edifício em alvenaria de uso operacional, cobertura em telhado de uma água. Sua função é controlar o acesso ao Parque. Deverá ser efetuada manutenção preditiva, de forma a ajustar possíveis necessidades de instalações e demais elementos imprescindíveis para seu uso operacional.

Tipo: automotivo
 Possui pavimentação: não
 Possui sinalização: sim
 Possui escadas: sim
 Possui rampa: não

Possui escadas: não
 Possui elevador: não
 Possui rampa: não
 Acessibilidade: não

Cobertura: telhado
 Fachada: alvenaria
 Portas: madeira
 Janelas: madeira

MANUTENÇÃO

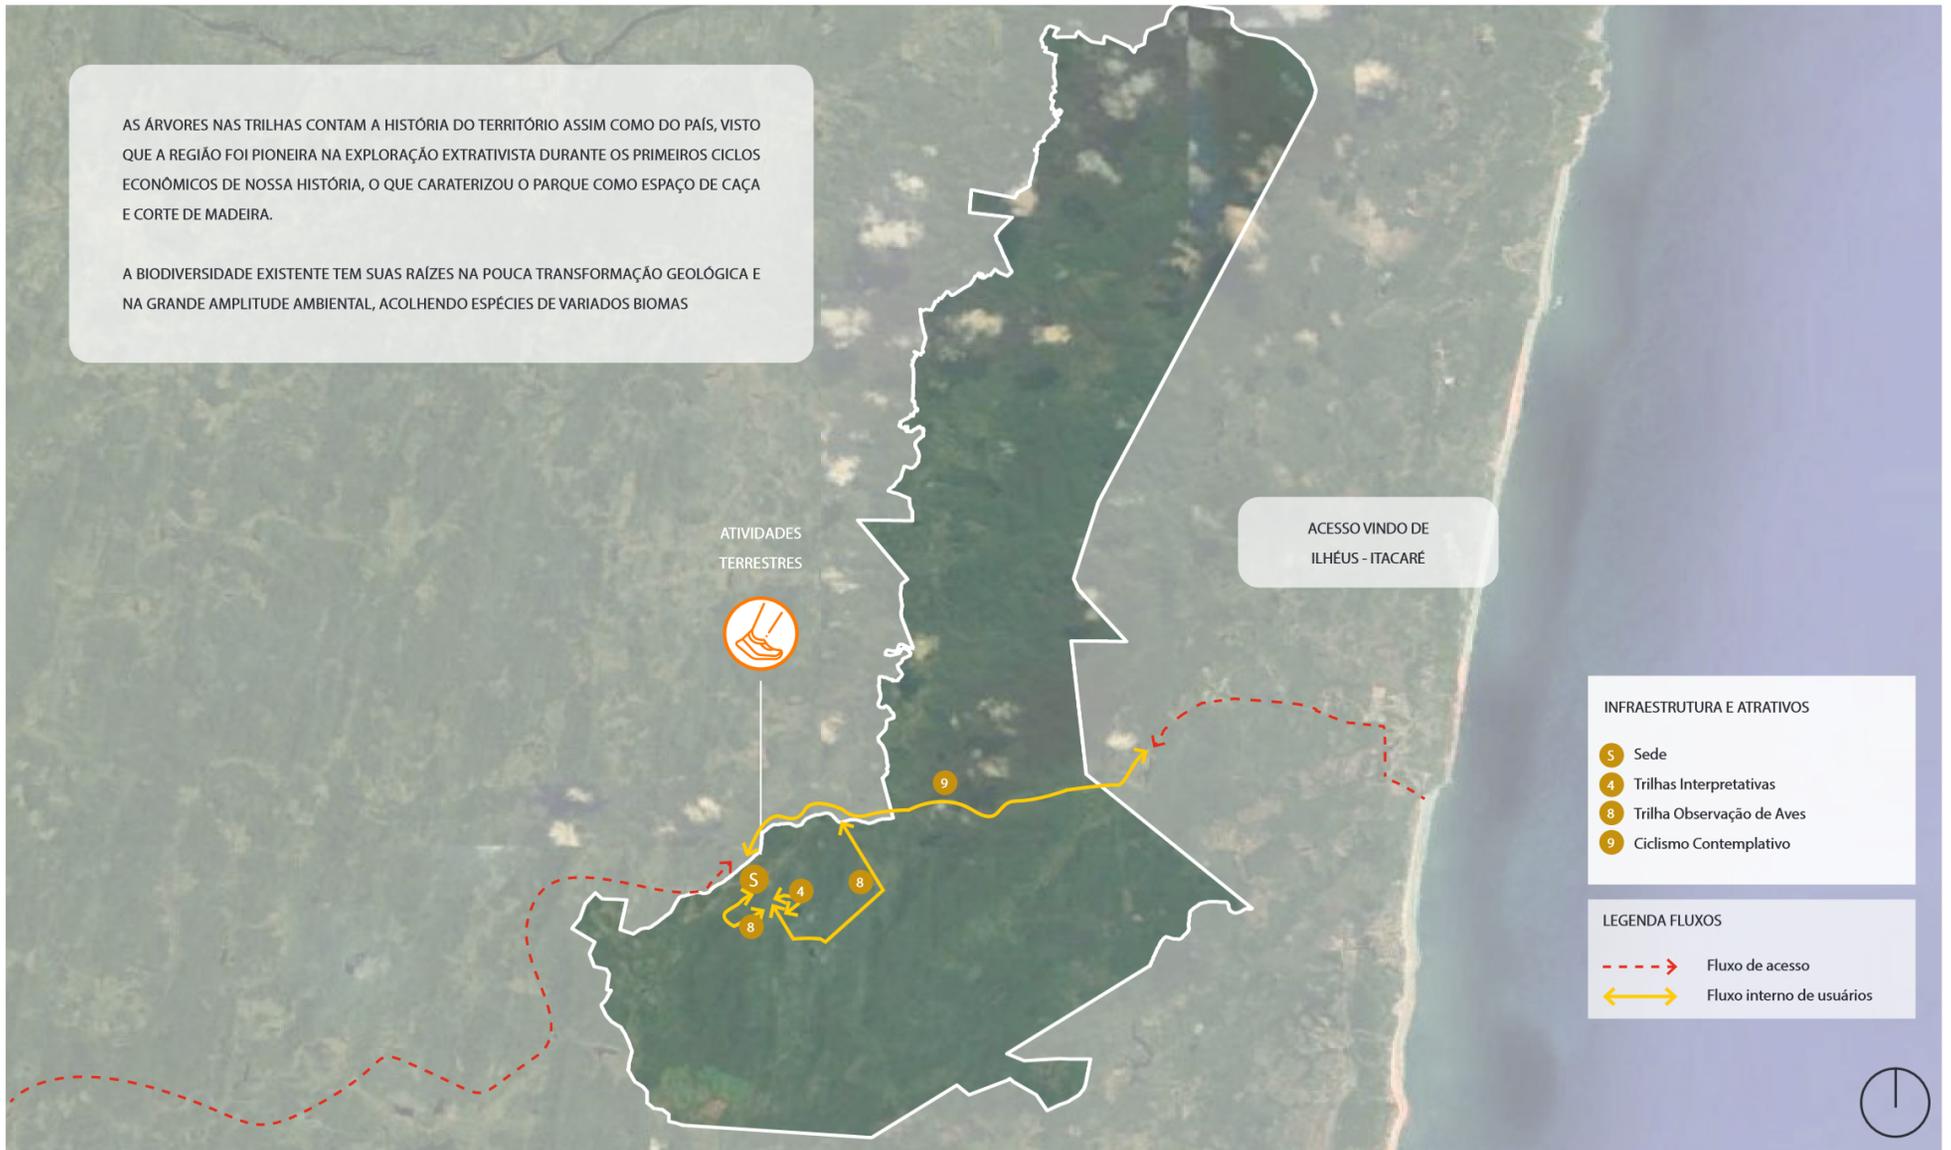
Figura 16. Mapa dos Atrativos Naturais - programas e fluxos. Fonte: elaboração própria. Foto aérea: Google Earth 2021

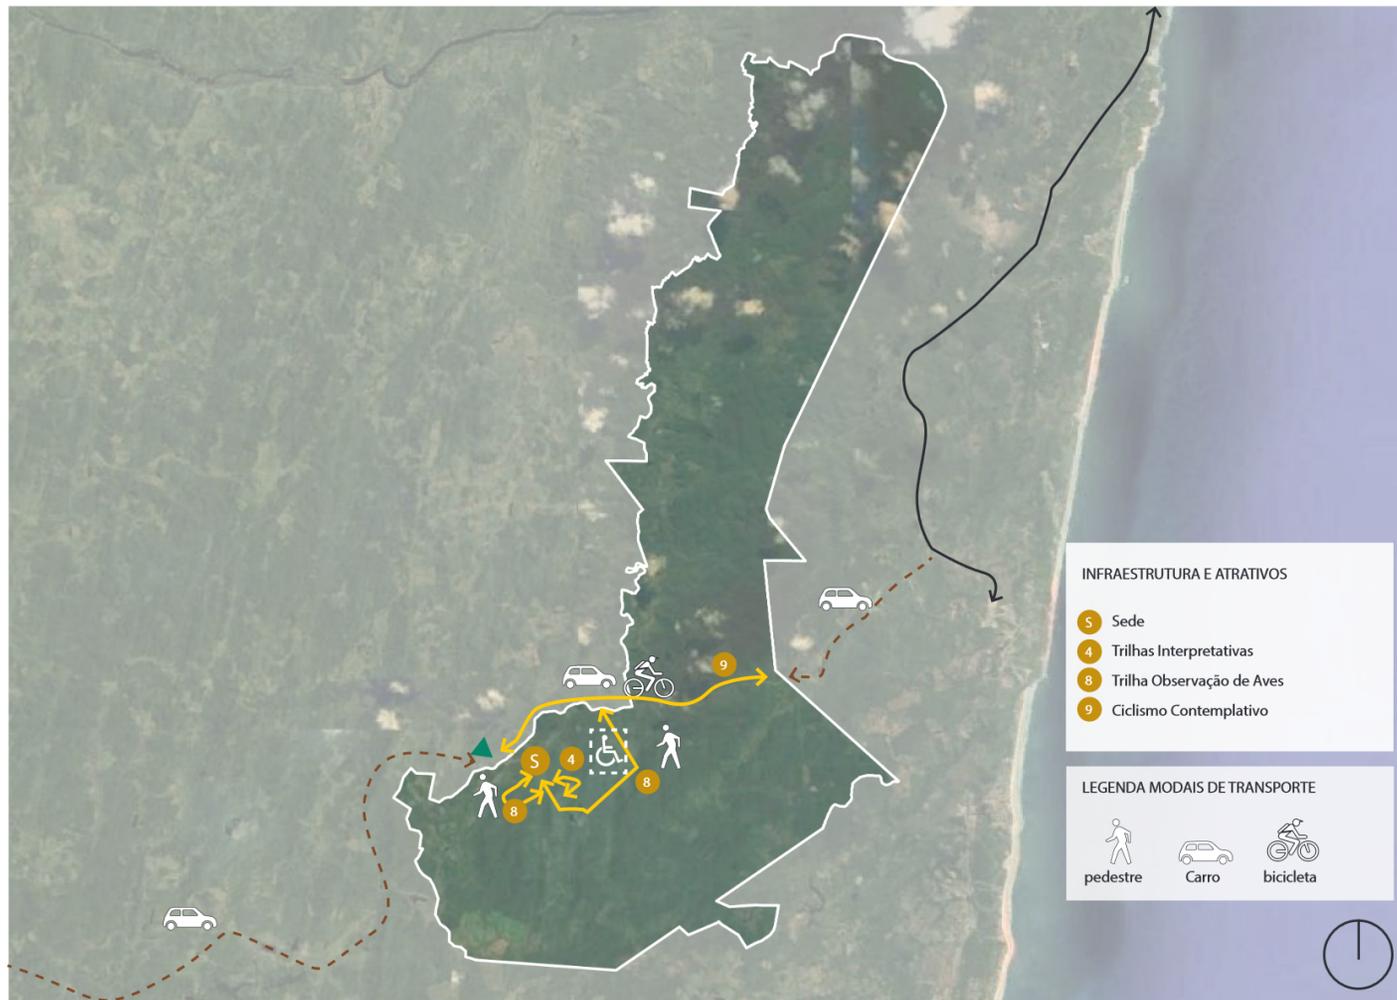
Figura 17. Mapa de mobilidade e transporte - Atrativos Naturais. Fonte: elaboração própria. Foto aérea: Google Earth 2021

O acesso pode ser feito seguindo estradas de terra e logo por trilhas até os atrativos naturais e mirantes.

As trilhas são caminhos na mata cobertos de folhas das árvores. A trilha interpretativa, próxima à sede é a única com algum tipo de infraestrutura, porém sem acessibilidade universal.

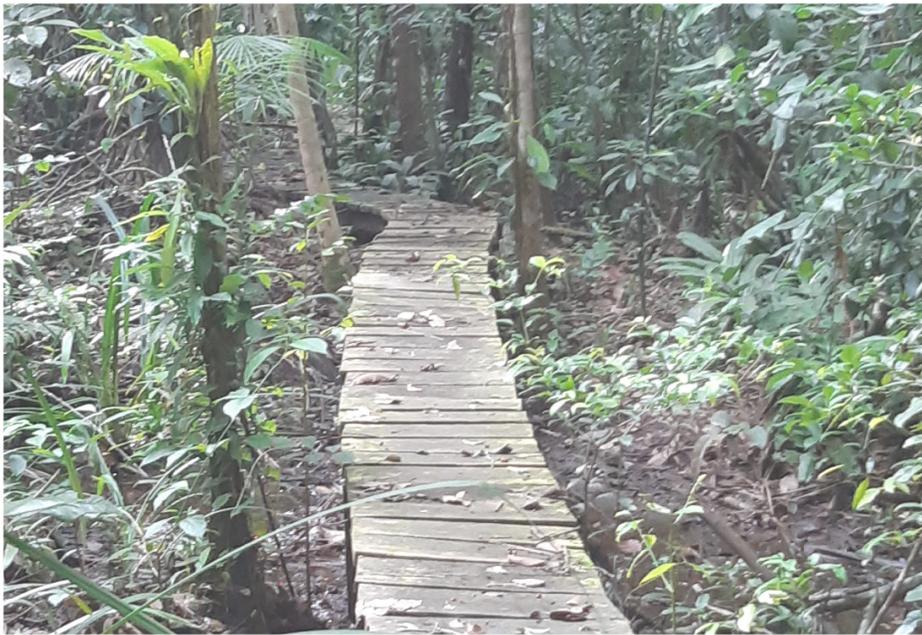
Figura 19. Foto da edificação. Fonte: visita técnica feita pela equipe em fevereiro de 2021

Trilhas interpretativas com formatação preliminar, utilizadas atualmente para sensibilização e educação ambiental. Representatividade de Mata Atlântica densa em bom estado de conservação, com presença de espécies florestais nativas adultas da Mata Atlântica.

Possui pavimentação: não
 Possui sinalização: não
 Possui escadas: não
 Possui rampa: não

Binóculos/Lunetas: não
 Cobertura/Abrigo: não
 Bancos: sim
 Sanitários: sim
 Lixeiras: sim
 Deck: não
 Mirante: não

Possui guarda corpo: não
 Possui sinalização: sim

REFORMA

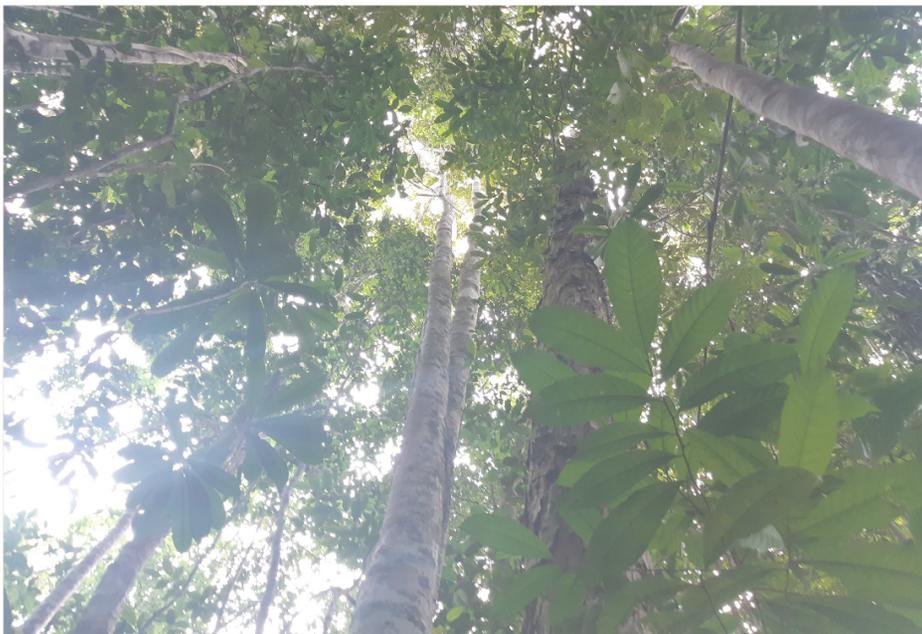
Figura 20. Foto do atrativo. Fonte: visita técnica feita pela equipe em fevereiro de 2021

Trilha com possibilidade de observação de espécies endêmicas, raras e ameaçadas da Mata Atlântica. Atividade em crescimento no território do Parque. Público com poder aquisitivo mais elevado. Sinalização parcial ao longo da trilha. Esta atividade ocorre dentro de todo o território do Parque, de acordo com as características e época do ano. Necessário prever manutenção e sinalização para uso e segurança do público, respeitando o contexto natural existente.

Possui pavimentação: não
 Possui sinalização: parcial
 Possui escadas: não
 Possui rampa: não

Binóculos/Lunetas: sim
 Cobertura/Abrigo: não
 Bancos: sim
 Sanitários: sim
 Lixeiras: sim
 Deck: não
 Mirante: não

Possui guarda corpo: não
 Possui sinalização: não

MANUTENÇÃO

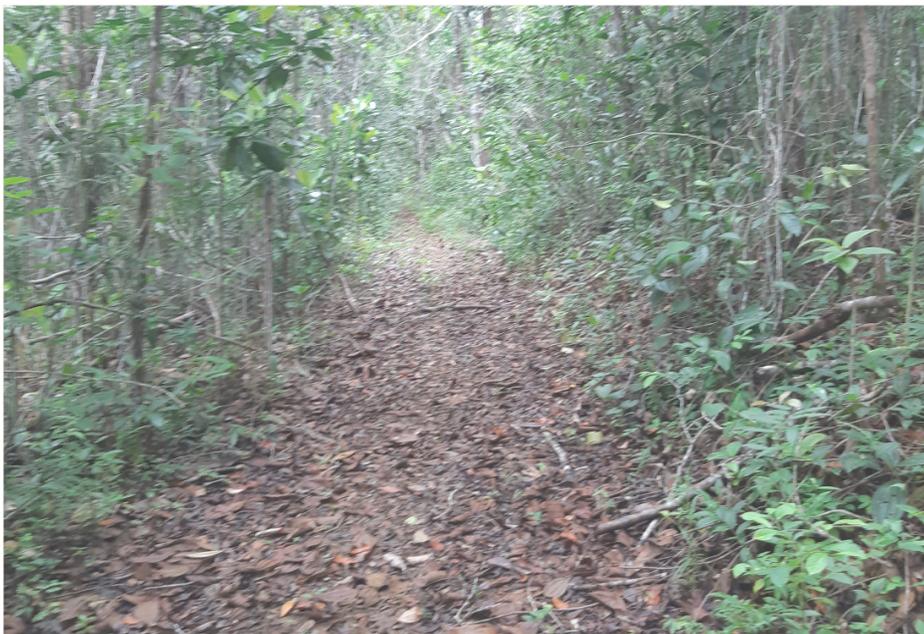
Figura 22. Foto do atrativo. Fonte: visita técnica feita pela equipe em fevereiro de 2021

Estradas vicinais com pouca movimentação, presença marcante de natureza, esta atividade encontra-se em ascensão no território. Presença de comunidades tradicionais, com potencialidade de fortalecer o comércio local e atividade de turismo de base comunitária. Essa atividade ocorre dentro de todo o território do Parque, de acordo com as características e época do ano. Prever manutenção e sinalização necessária para uso e segurança do público, respeitando o contexto natural existente.

Possui pavimentação: não
 Possui sinalização: sim
 Possui escadas: não
 Possui rampa: não

Binóculos/Lunetas: não
 Cobertura/Abrigo: não
 Bancos: não
 Sanitários: não
 Lixeiras: não
 Deck: não
 Mirante: não

Possui guarda corpo: não
 Possui sinalização: não

MANUTENÇÃO
