CARACTERIZAÇÃO DO TERRITÓRIO

## **PARQUE ESTADUAL SETE PASSAGENS**

## 1. CARACTERIZAÇÃO DO PARQUE ESTADUAL SETE PASSAGENS

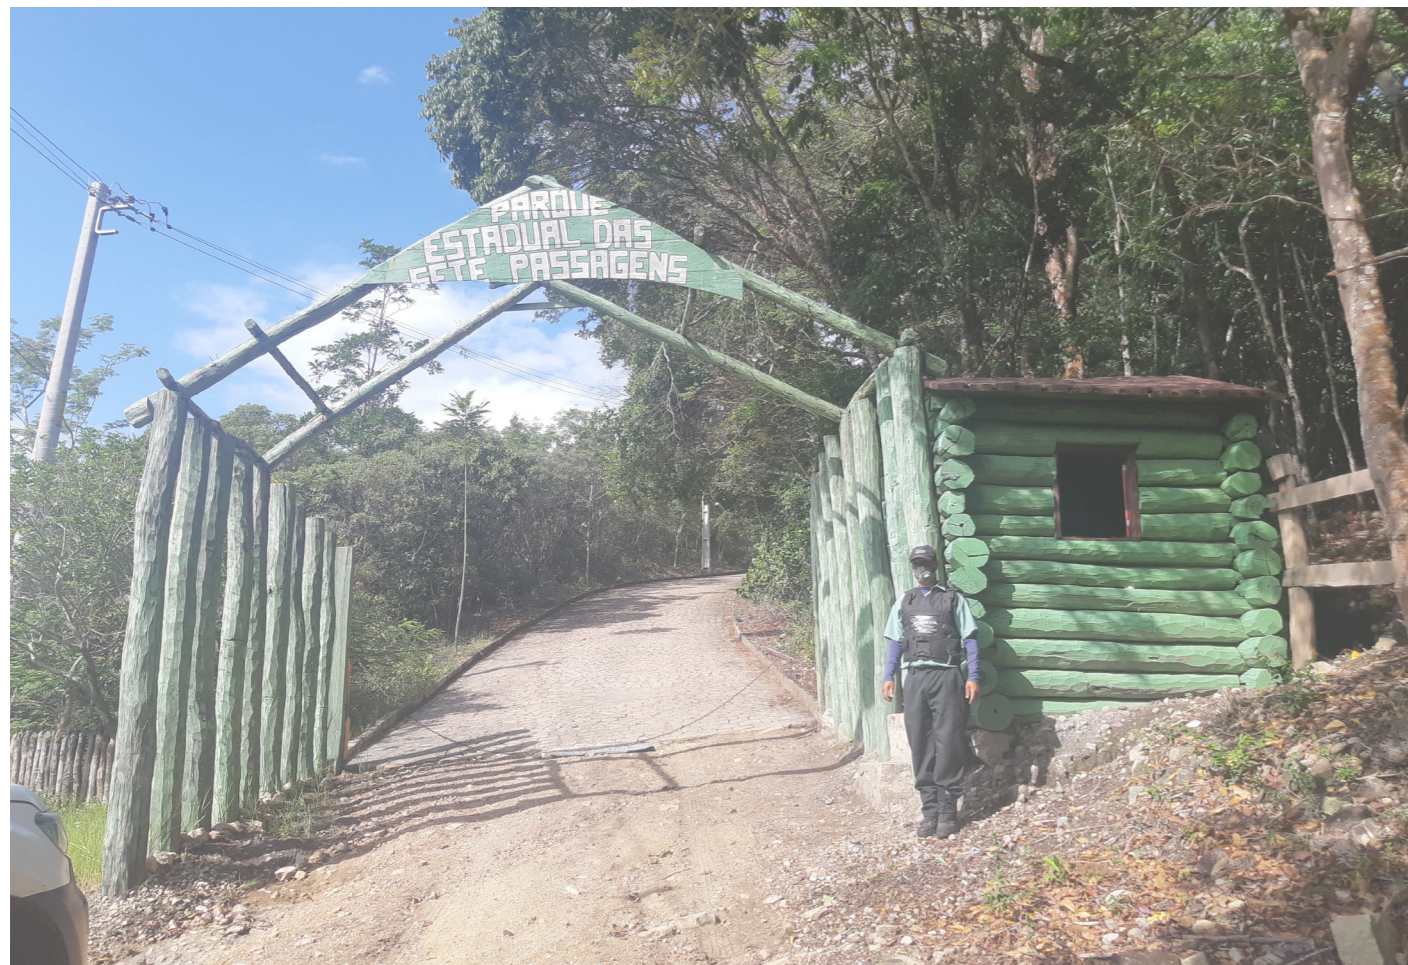
Figura 8. Foto da edificação. Fonte: visita técnica feita pela equipe em fevereiro de 2021

TIPO: Operacional  
 ANO: 2008, sem reforma  
 LOCALIZAÇÃO: Entrada do Parque  
 PAVIMENTOS: 1 pavimento  
 ÁREA: 8 m<sup>2</sup>  
 CAPACIDADE: 2 pessoas

Tipo: Automotivo  
 Possui pavimentação: não  
 Possui sinalização: sim  
 Possui escadas: não  
 Possui rampa: não

AVCB (bombeiros): não aplica  
 Alvará válido: não aplica  
 Outras: não

Cobertura: telhado  
 Fachada: madeira  
 Portas: madeira  
 Janelas: madeira

Possui escadas: não  
 Possui elevador: não  
 Possui rampa: não  
 Acessibilidade: parcial

Possui banheiros: não  
 Possui vestiários: não  
 Possui copa/cozinha: não

Iluminação Interna: não  
 Iluminação Externa: não  
 Ar condicionado: não

REFORMA

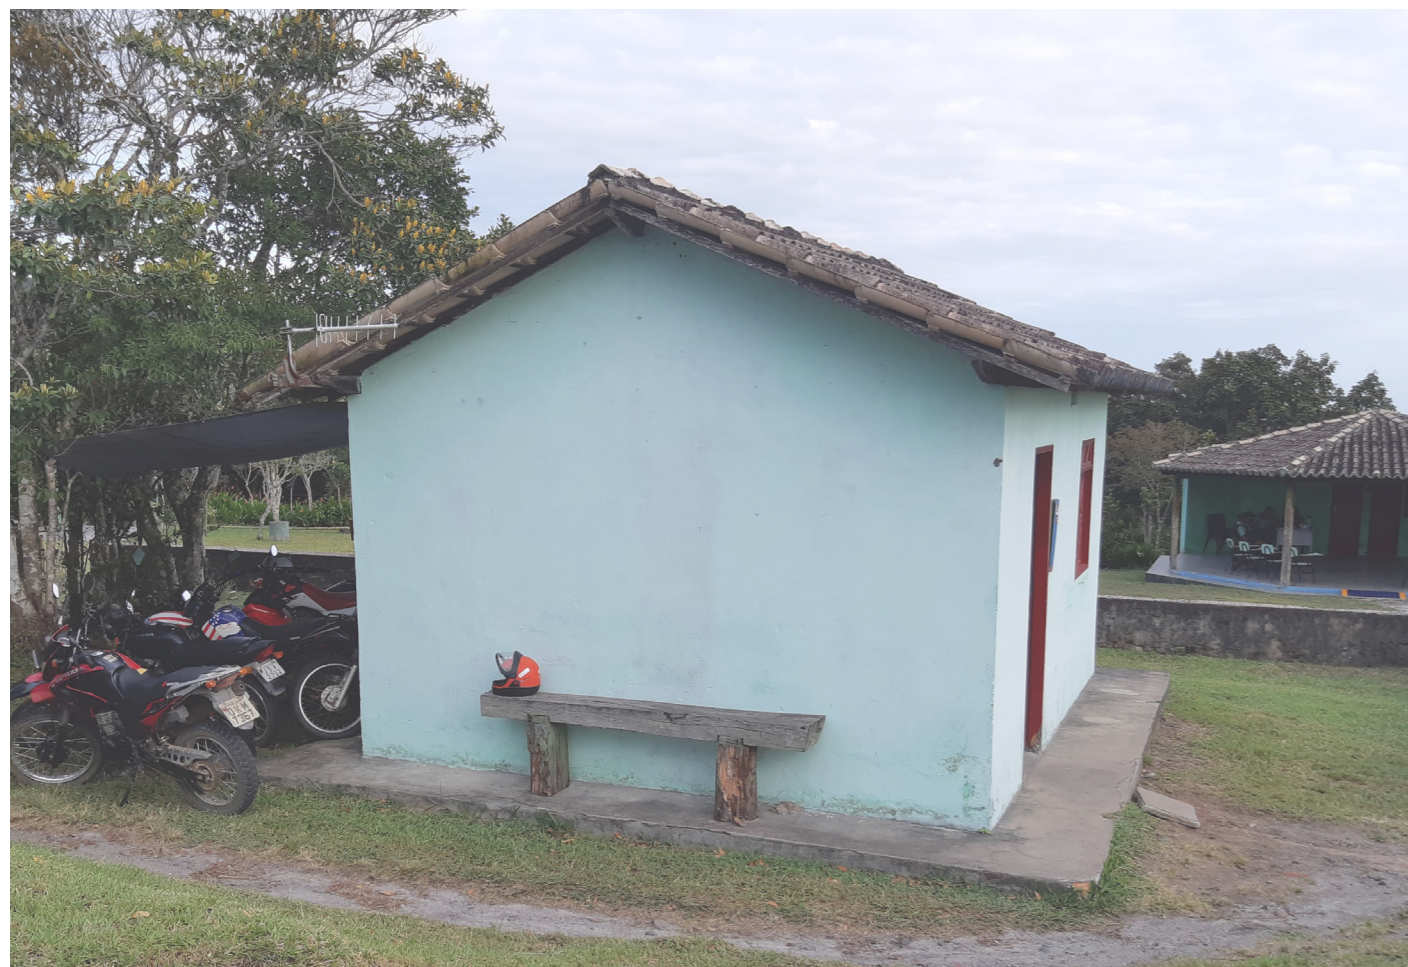
Figura 10. Foto da edificação. Fonte: visita técnica feita pela equipe em fevereiro de 2021

TIPO: Edifício Operacional  
 ANO: 2004, sem reforma  
 LOCALIZAÇÃO: Sede da Unidade  
 PAVIMENTOS: 1 pavimento  
 ÁREA: 33 m<sup>2</sup>  
 CAPACIDADE: 3 pessoas

Tipo: Automotivo  
 Possui pavimentação: não  
 Possui sinalização: sim  
 Possui escadas: não  
 Possui rampa: não

AVCB (bombeiros): não  
 Alvará válido: não  
 Outras: não

Cobertura: telhado  
 Fachada: alvenaria  
 Portas: madeira  
 Janelas: madeira

Possui escadas: não  
 Possui elevador: não  
 Possui rampa: não  
 Acessibilidade: não

Possui banheiros: não  
 Possui vestiários: não  
 Possui copa/cozinha: não

Iluminação Interna: sim, funciona  
 Iluminação Externa: não  
 Ar condicionado: não

REFORMA

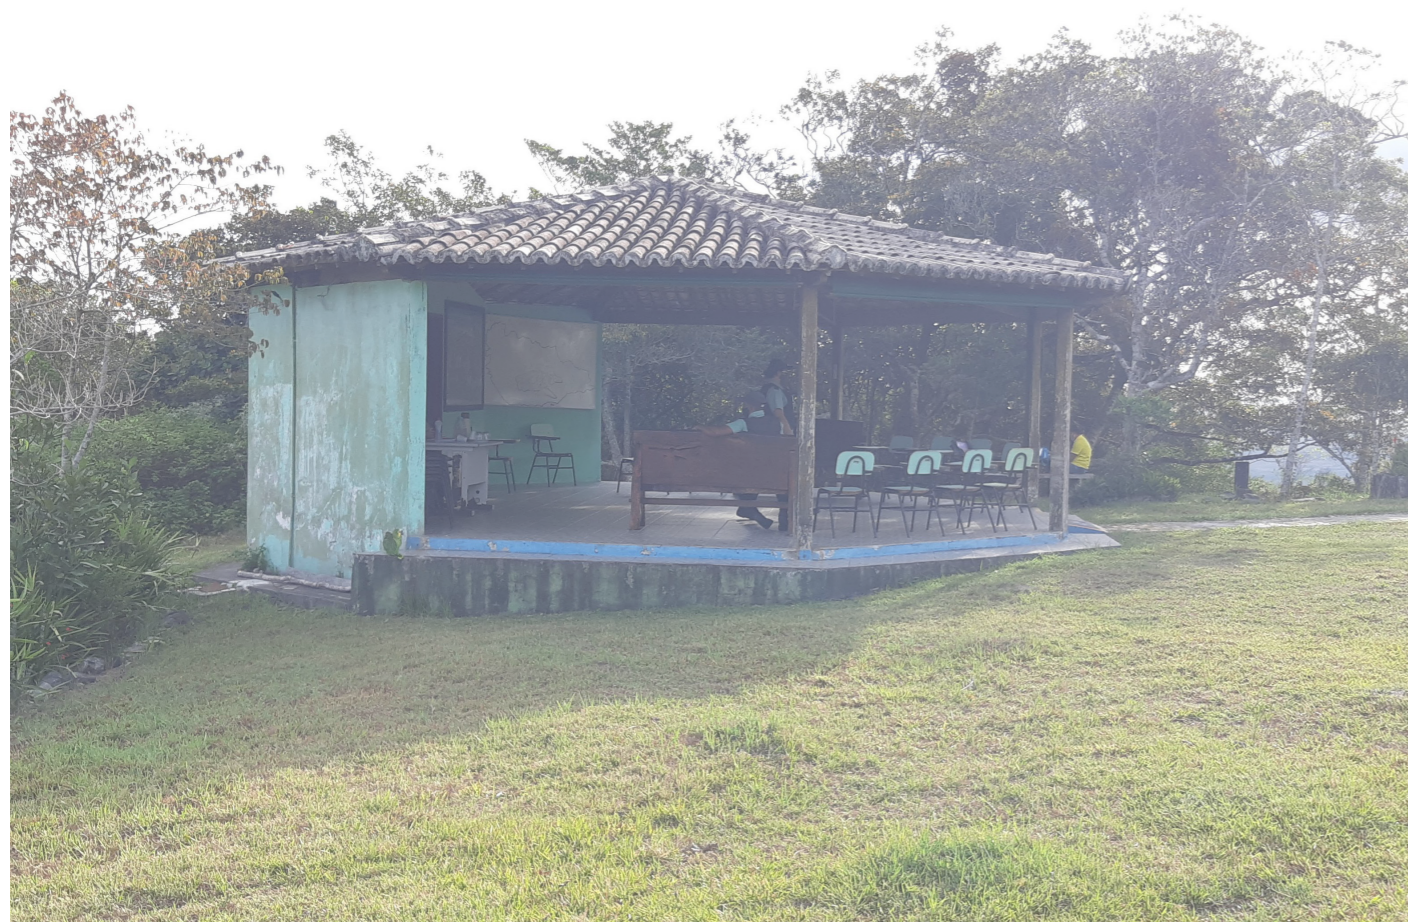
Figura 12. Foto da edificação. Fonte: visita técnica feita pela equipe em fevereiro de 2021

TIPO: Apoio ao visitante  
 ANO: 2004, sem reforma  
 LOCALIZAÇÃO: Sede do parque  
 PAVIMENTOS: 1 pavimento  
 ÁREA: 90 m<sup>2</sup>  
 CAPACIDADE: 20 pessoas

Tipo: Automotivo  
 Possui pavimentação: não  
 Possui sinalização: não  
 Possui escadas: não  
 Possui rampa: sim

AVCB (bombeiros): não  
 Alvará válido: não  
 Outras: não

Cobertura: telhado  
 Fachada: alvenaria  
 Portas: madeira  
 Janelas: madeira

Possui escadas: não  
 Possui elevador: não  
 Possui rampa: não  
 Acessibilidade: não

Possui banheiros: sim  
 Possui vestiários: não  
 Possui copa/cozinha: não

Iluminação Interna: sim, funciona  
 Iluminação Externa: não  
 Ar condicionado: não

**REFORMA**

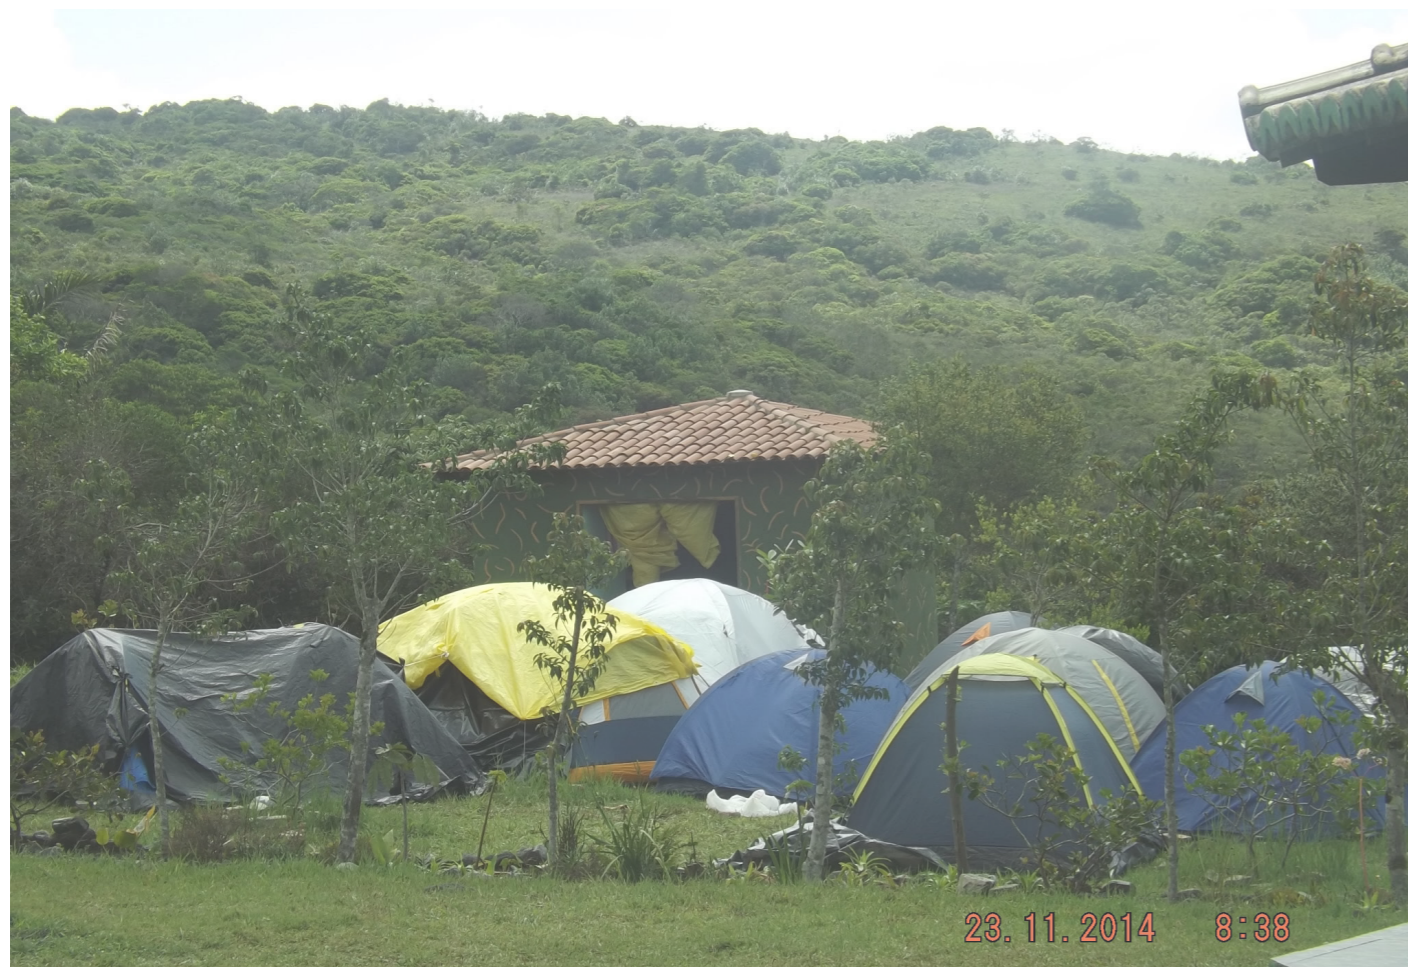
Figura 14. Foto da edificação. Fonte: visita técnica feita pela equipe em fevereiro de 2021

TIPO: Apoio ao visitante  
 ANO: 2010, sem reforma  
 LOCALIZAÇÃO: \*\*\*  
 PAVIMENTOS: 1 pavimento  
 ÁREA: 60 m<sup>2</sup>  
 CAPACIDADE: 50 barracas

Espaço para montagem de barracas para camping. O espaço contém uma cozinha, infraestrutura de apoio ao visitante.

Iluminação Interna: sim, funciona  
 Iluminação Externa: não  
 Ar condicionado: não

REFORMA

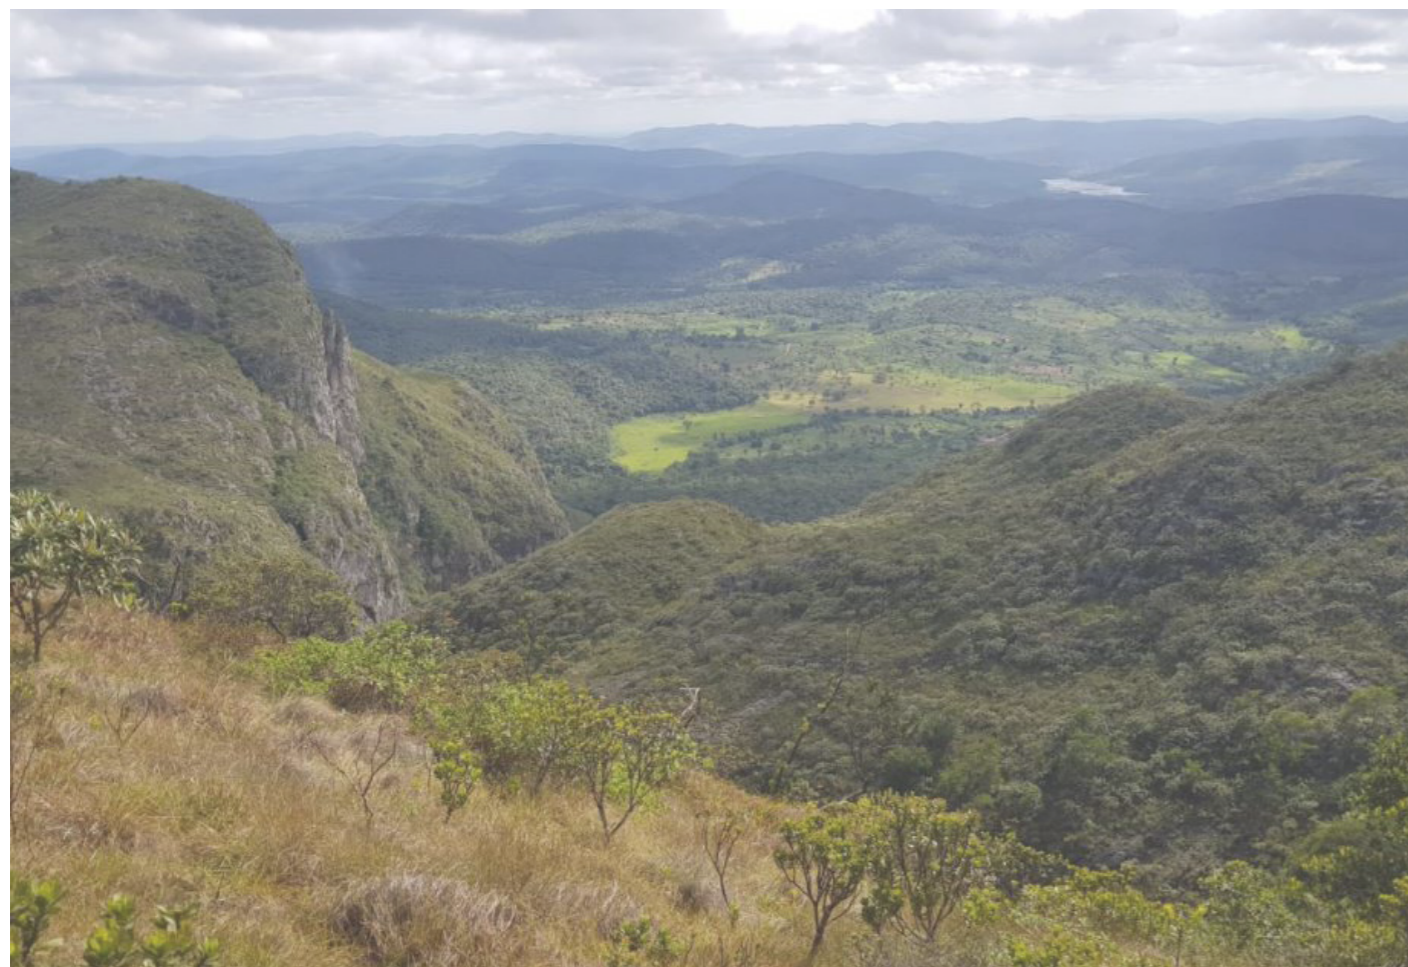
Figura 43. Foto do atrativo. Fonte: visita técnica feita pela equipe em fevereiro de 2021

Queda d'água e banho após 2.300 m de trilha. Localizado na área oeste do PARQUE.

Tipo: Pedestre  
 Dificuldade: Alta  
 Acesso por trilha: sim  
 Acesso por estrada: não

Possui pavimentação: não  
 Possui sinalização: não  
 Possui escadas: não  
 Possui rampa: não  
 Acessibilidade: não

Binóculos/Lunetas: não  
 Cobertura/Abrigo: não  
 Bancos: não  
 Sanitários: não  
 Lixeiras: não  
 Deck: não  
 Mirante: não

Possui guarda corpo: não  
 Possui sinalização: não

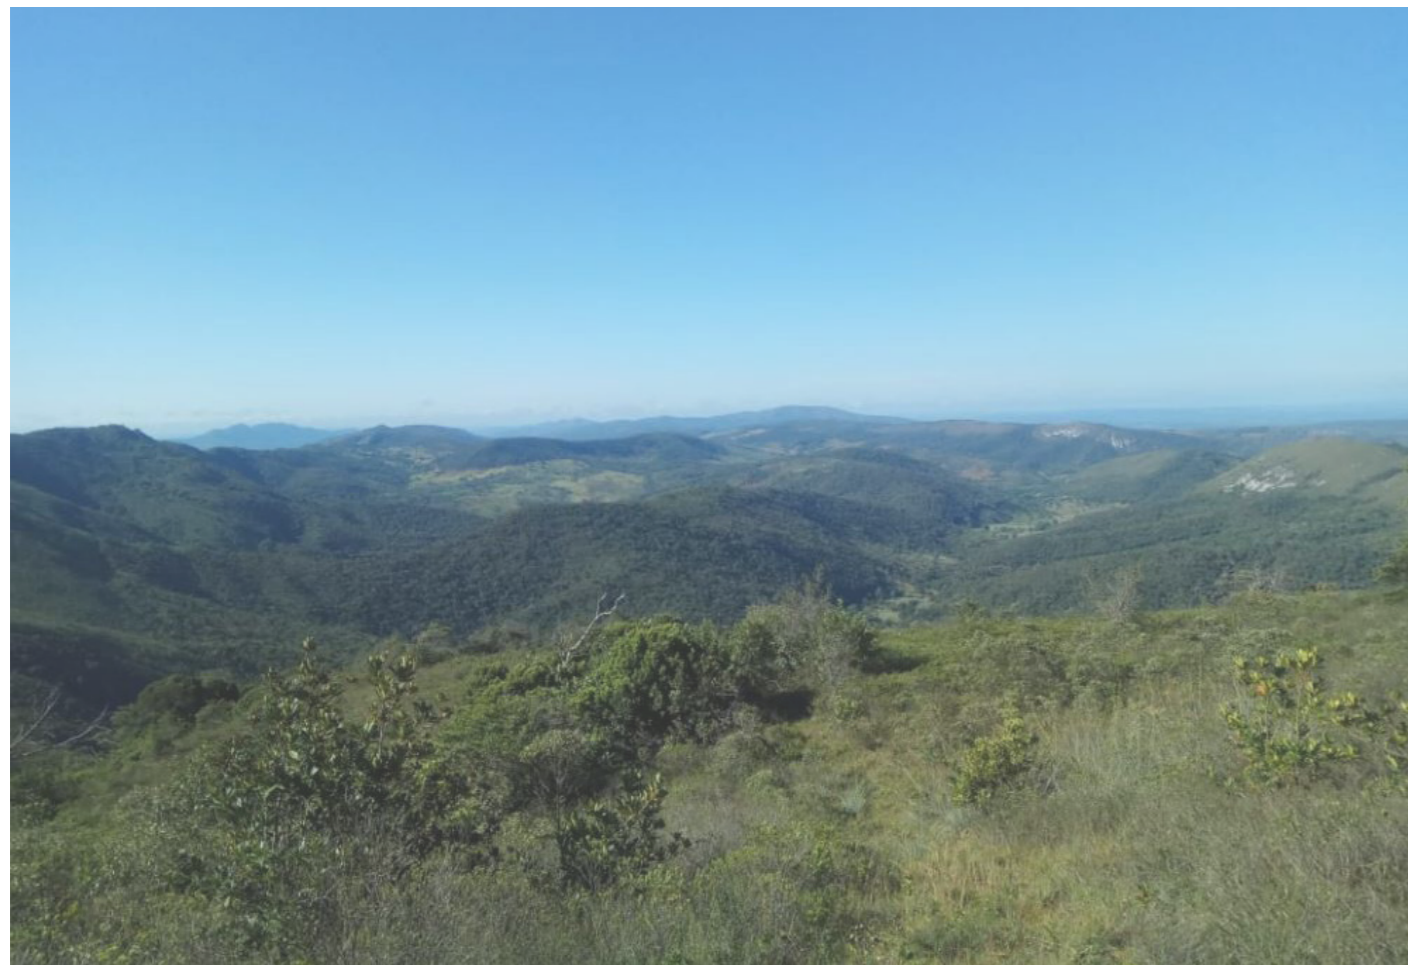
Figura 45. Foto do atrativo. Fonte: visita técnica feita pela equipe em fevereiro de 2021

Área de campos rupestres com belezas cênicas. Localizado na área sul após 4000 m de trilha.

Tipo: Pedestre  
 Dificuldade: Média  
 Acesso por trilha: sim  
 Acesso por estrada: não

Possui pavimentação: não  
 Possui sinalização: não  
 Possui escadas: não  
 Possui rampa: não  
 Acessibilidade: não

Binóculos/Lunetas: não  
 Cobertura/Abrigo: não  
 Bancos: não  
 Sanitários: não  
 Lixeiras: não  
 Deck: não  
 Mirante: não

Possui guarda corpo: não  
 Possui sinalização: não

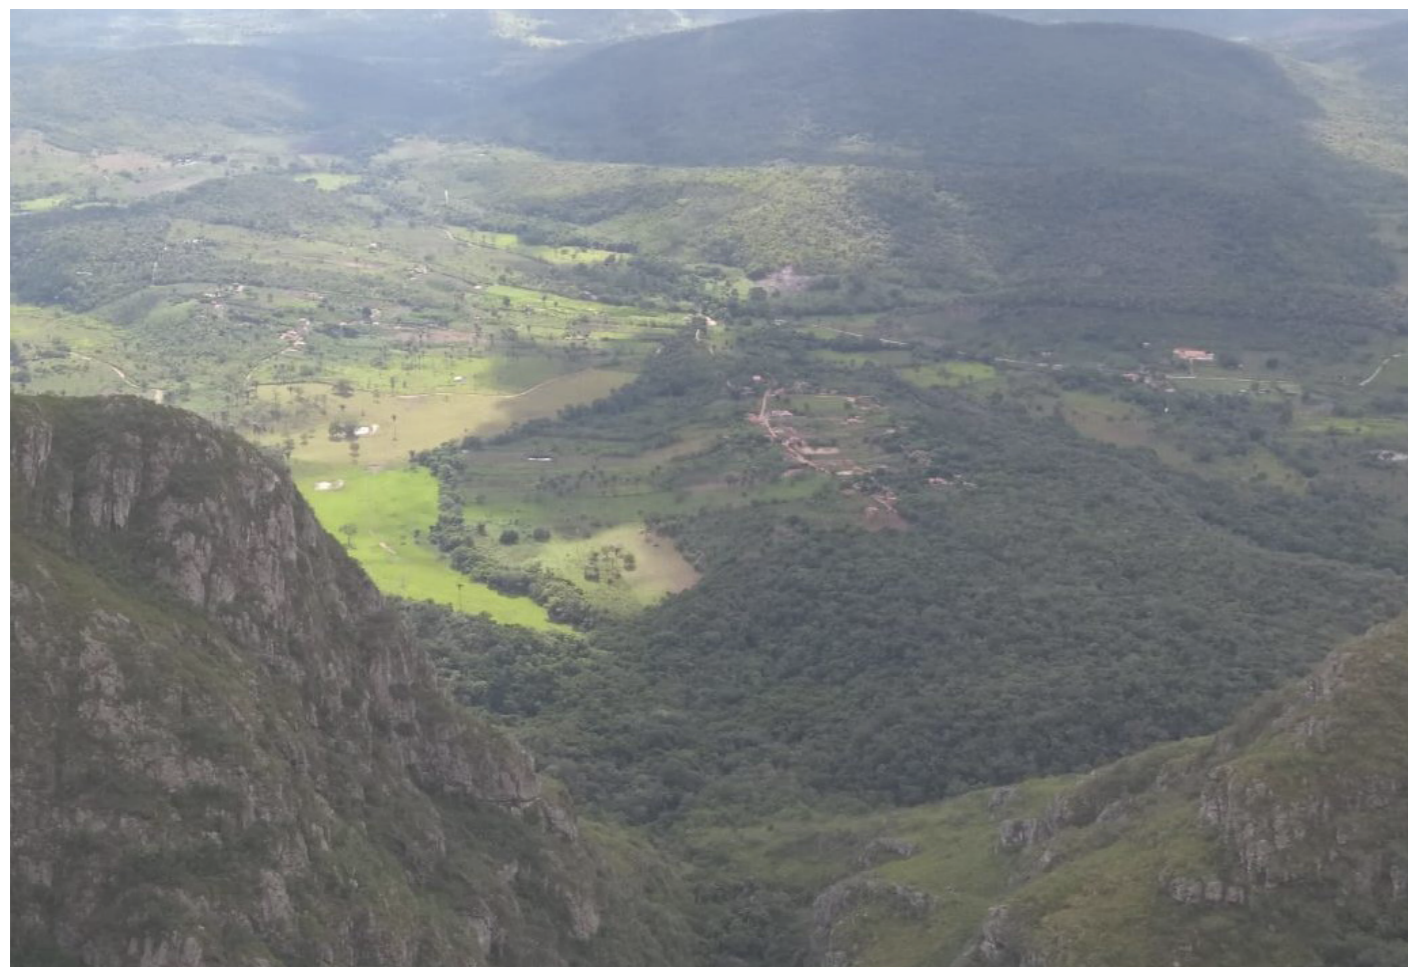
Figura 47. Foto do atrativo. Fonte: visita técnica feita pela equipe em fevereiro de 2021

Localizado na área sul após 3.100 m de trilha. Excelente para fotografia.

Possui guarda corpo: não  
 Possui sinalização: não

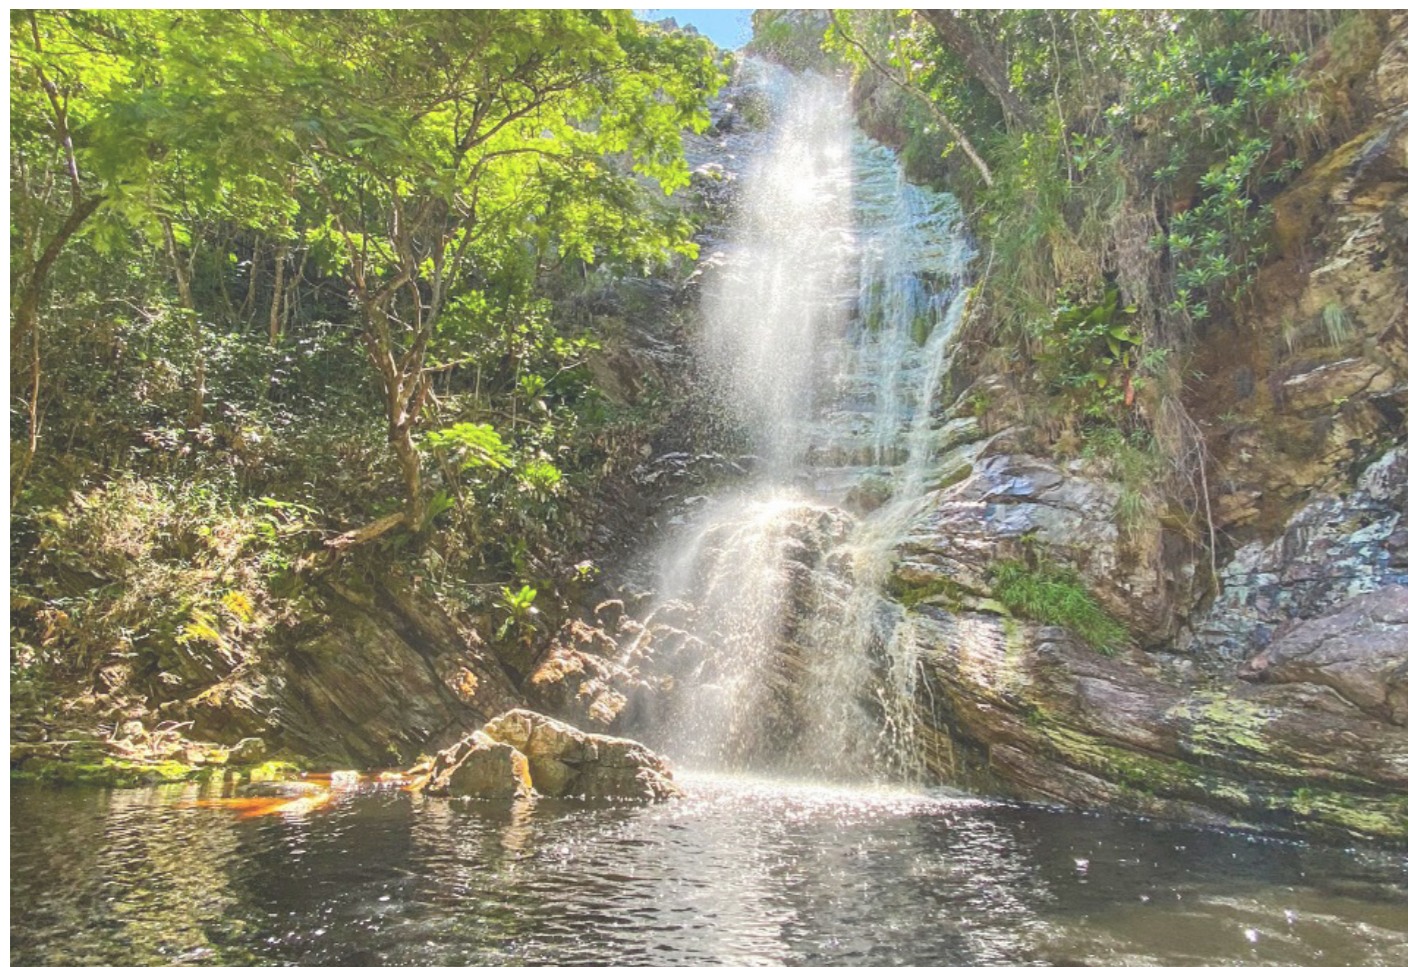
Figura 49. Foto do atrativo. Fonte: visita técnica feita pela equipe em fevereiro de 2021

Possui guarda corpo: não  
 Possui sinalização: não

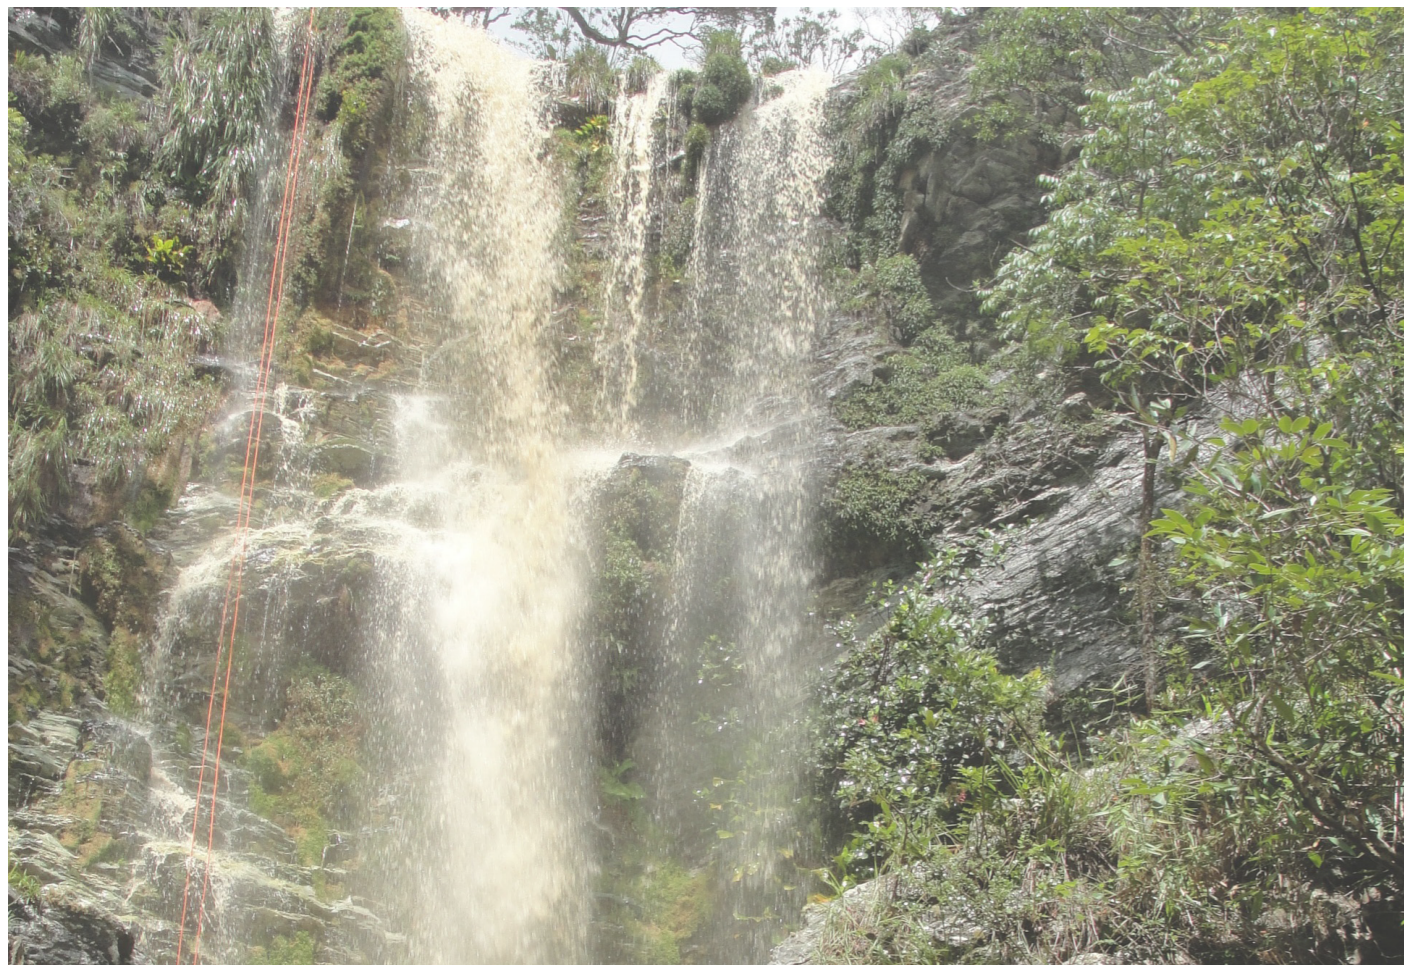
Figura 51. Foto do atrativo. Fonte: visita técnica feita pela equipe em fevereiro de 2021

Possui guarda corpo: não  
 Possui sinalização: não

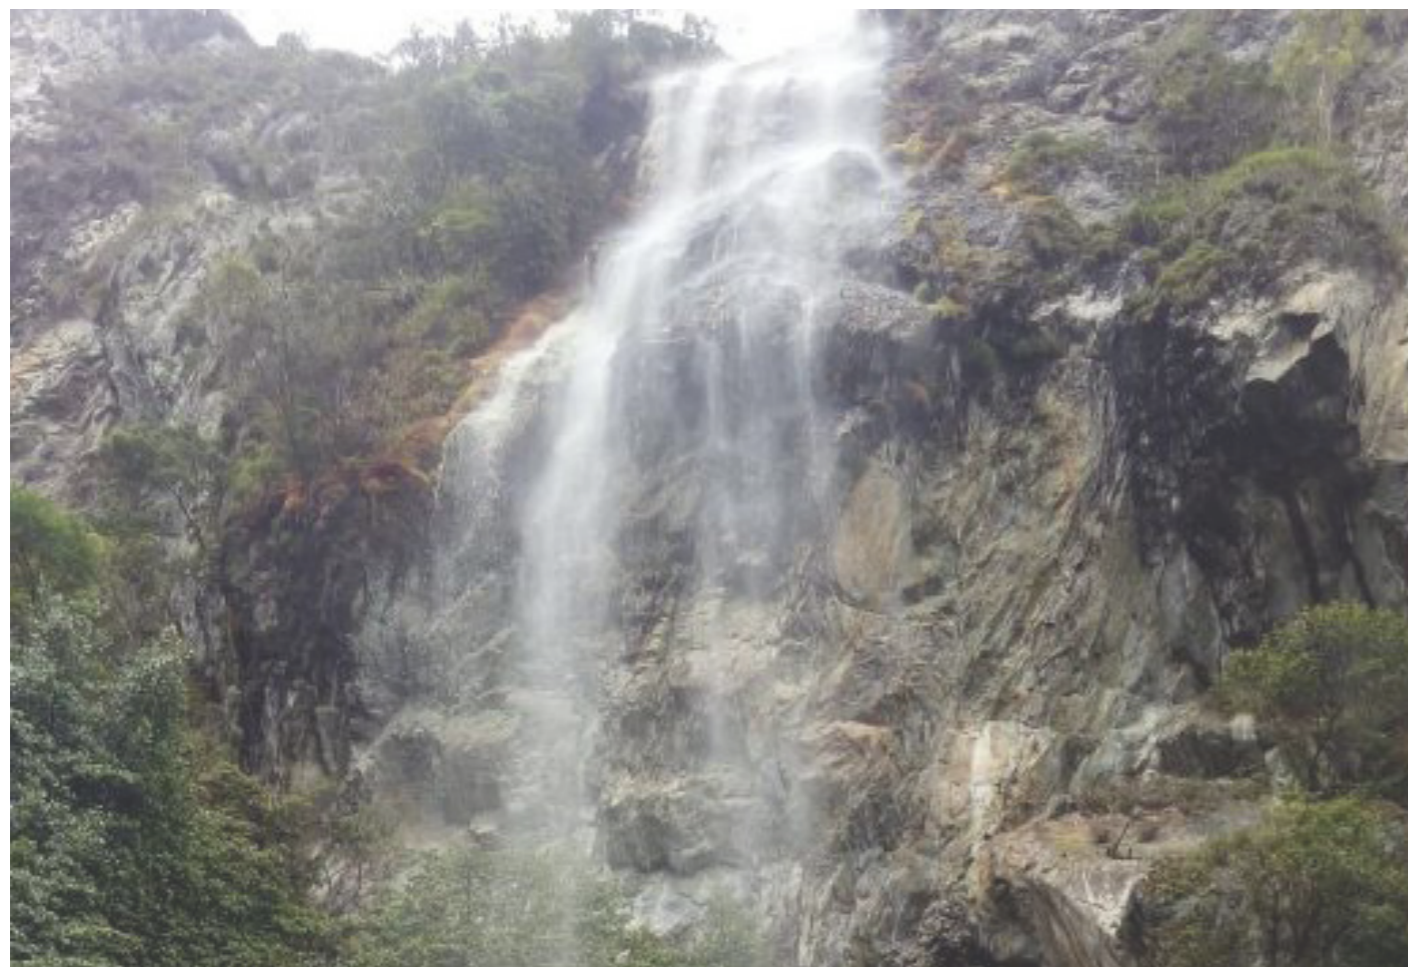
Figura 53. Foto do atrativo. Fonte: visita técnica feita pela equipe em fevereiro de 2021

Possui guarda corpo: não  
 Possui sinalização: não

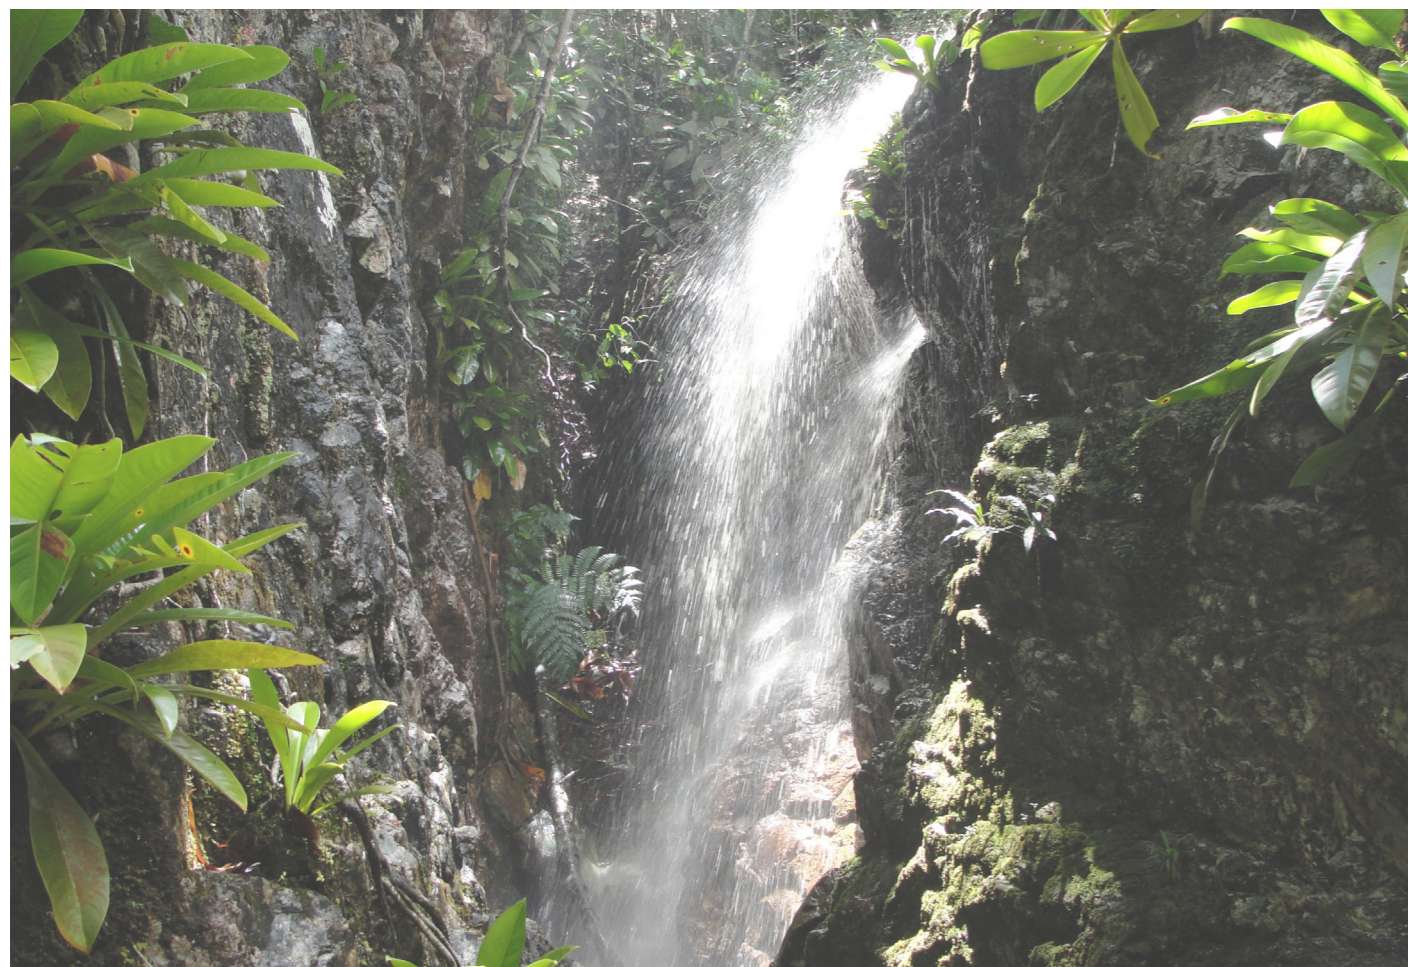
Figura 55. Foto do atrativo. Fonte: visita técnica feita pela equipe em fevereiro de 2021

Possui guarda corpo: não  
 Possui sinalização: não

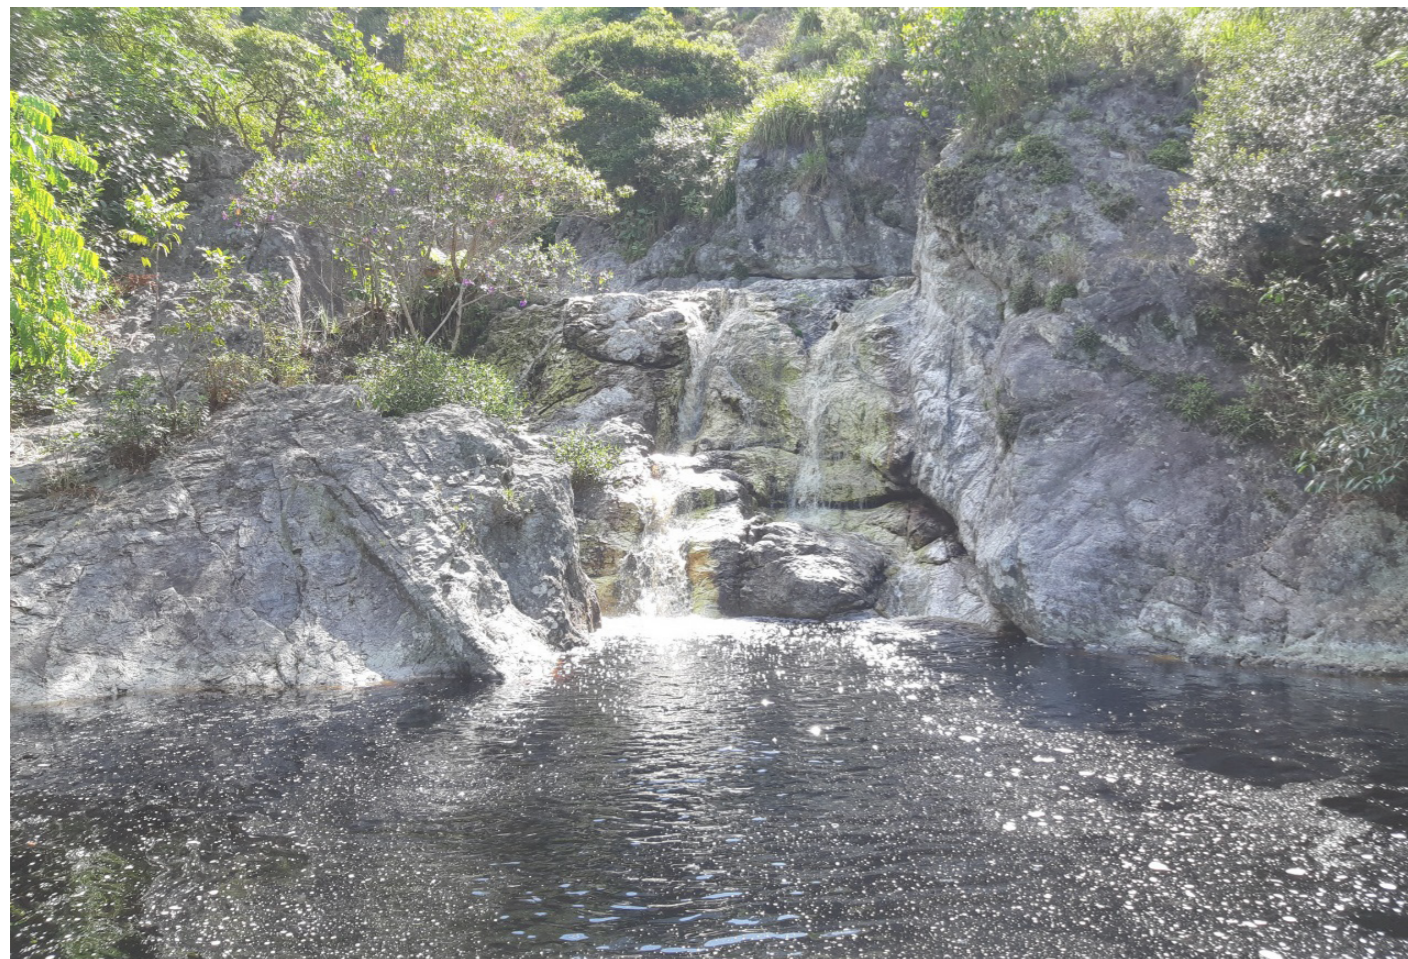
Figura 58. Foto da edificação. Fonte: visita técnica feita pela equipe em fevereiro de 2021

Possui guarda corpo: não  
 Possui sinalização: não
