CARACTERIZAÇÃO DO TERRITÓRIO

## PARQUE ZOOBOTÂNICO GETÚLIO VARGAS

## 1. CARACTERIZAÇÃO DO PARQUE ZOOBOTÂNICO GETÚLIO VARGAS

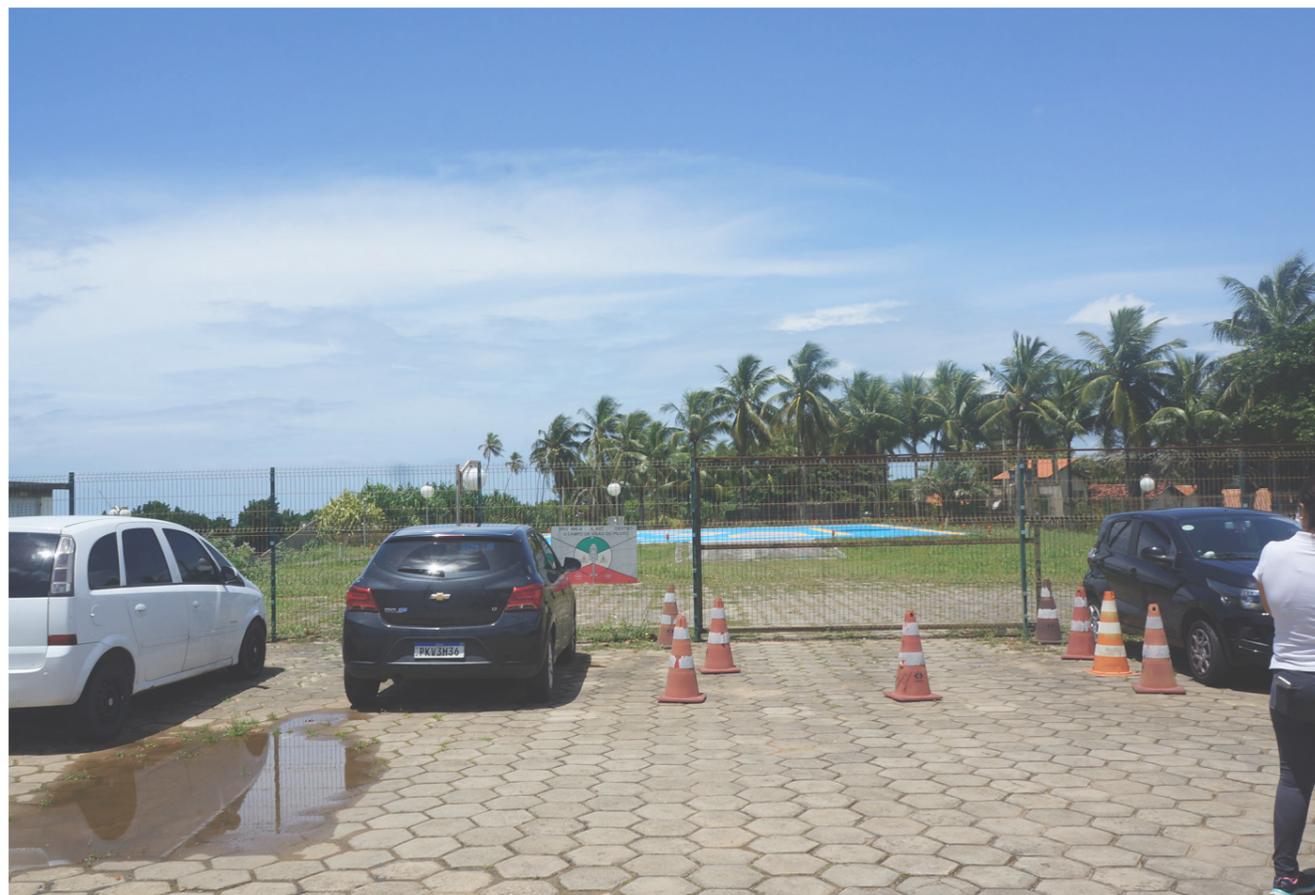
Figura 15. Foto da edificação. Fonte: visita técnica feita pela equipe em fevereiro de 2021

Edificação térrea com salas administrativas, copa para funcionários e auditório com capacidade para 48 pessoas. A edificação apresenta diversos pontos de infiltração.
